# 改善箇所説明図

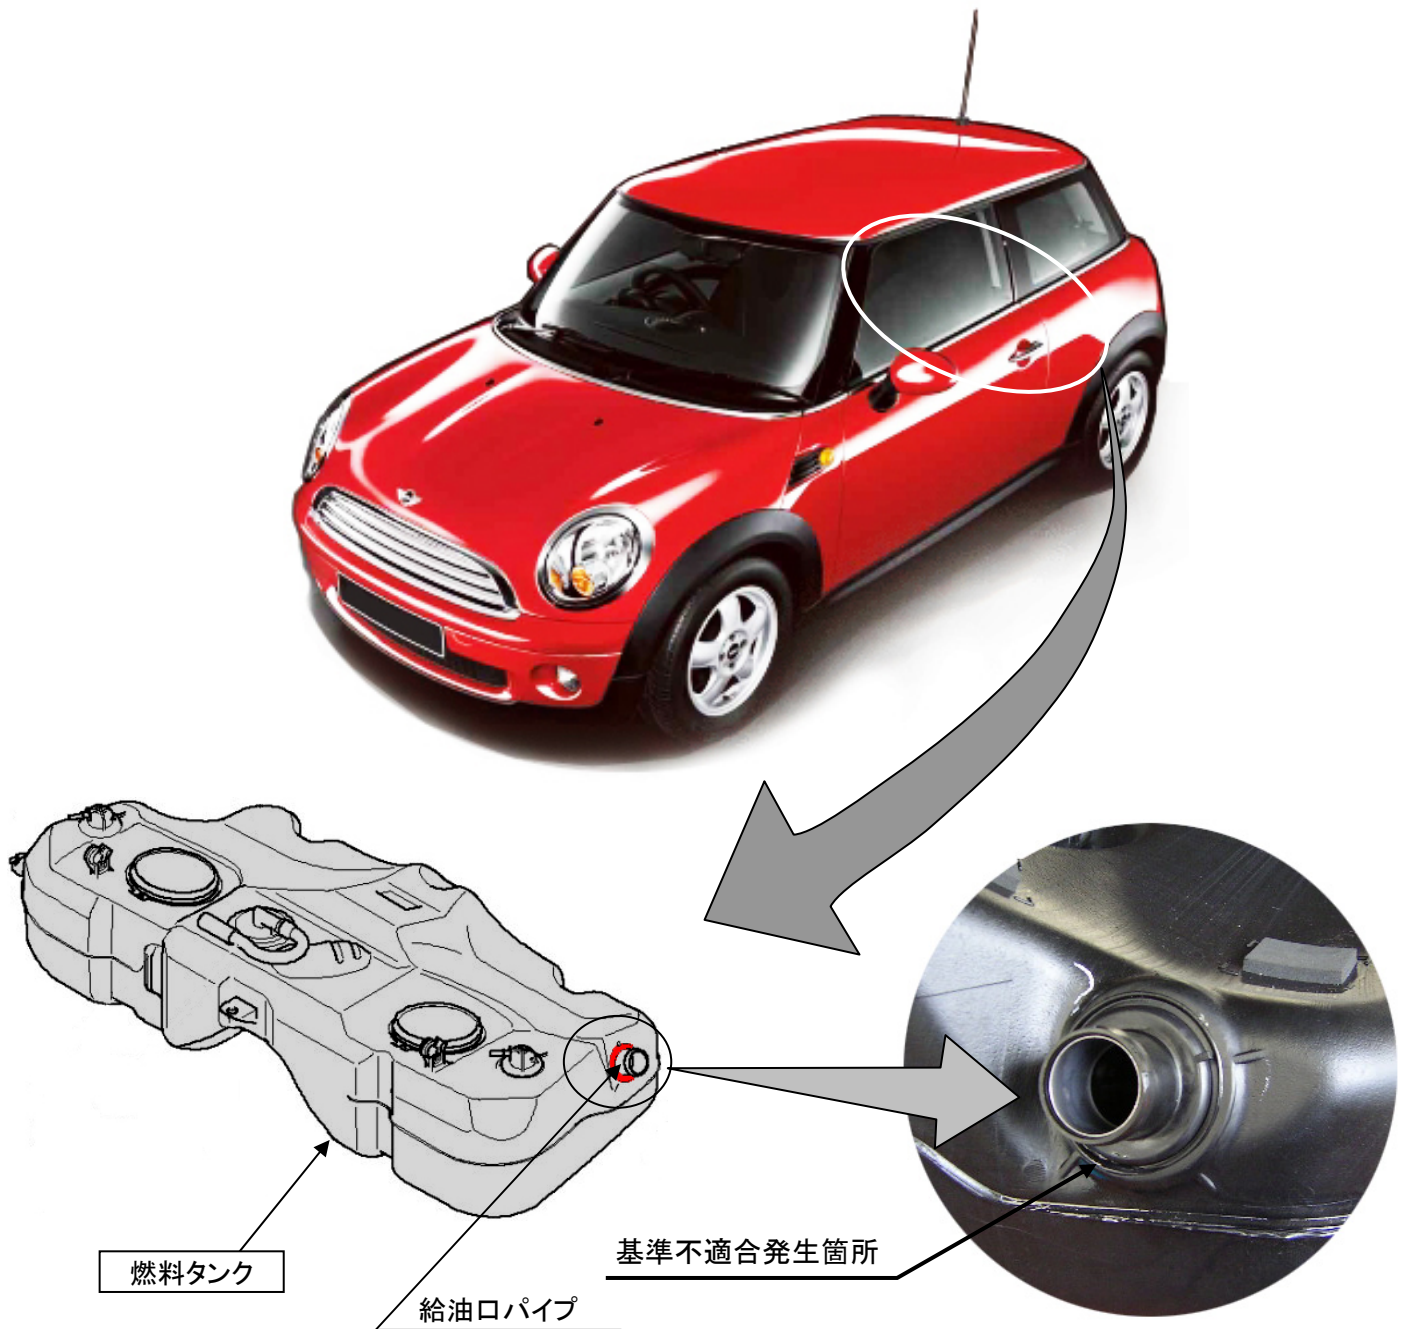
燃料タンクと給油口パイプの接合部の溶着に不適切なものがあるため、燃料を充填すると燃料漏れを起こすおそれがある。

注意:   は交換部品を示す。

全車両、燃料タンクを良品と交換する。
