# 改善箇所説明図

## 不具合の内容

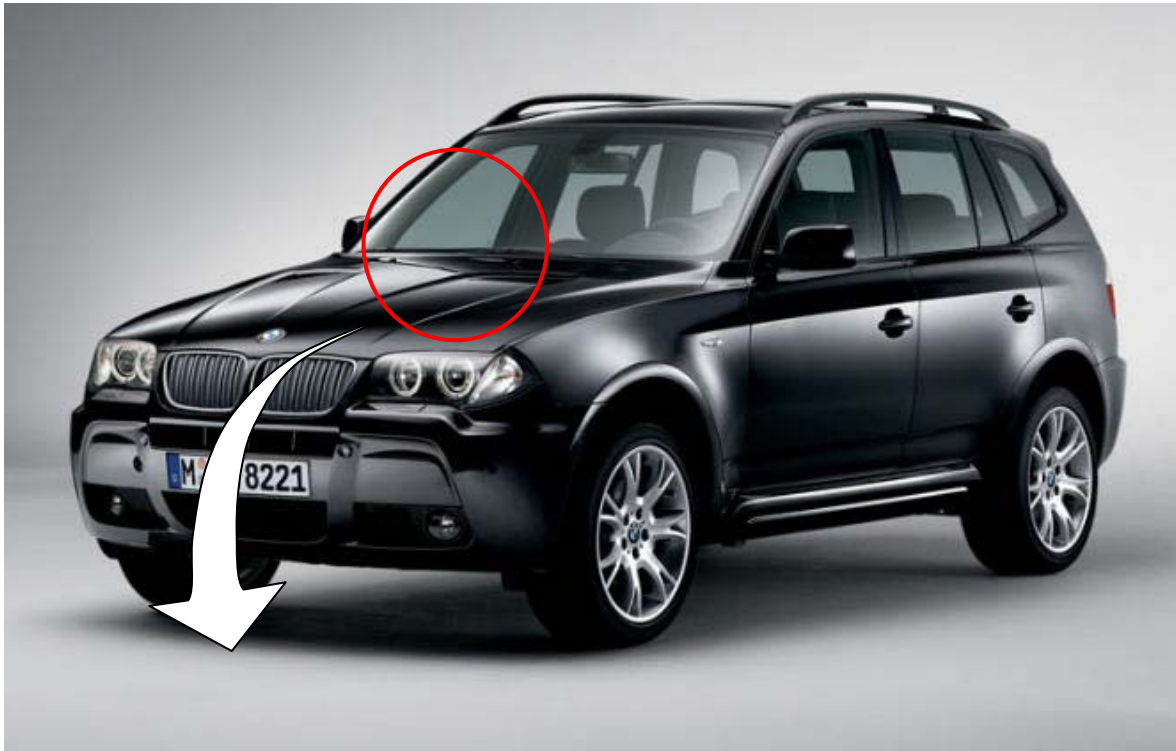
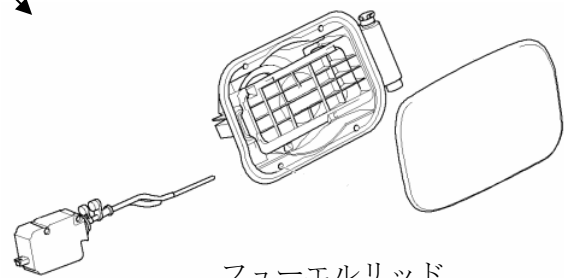
左ハンドル車で説明

集中ロック用 ECU

制御

ドアロック

フューエルリッド

基準不適合発生箇所

集中ロック用 ECU のプログラムが不適切なため、集中ロックシステムのサーボモーターが起動し続け、焼き付くことがある。そのため、ドアおよびフューエルリッドの施錠を解除できなくなり、最悪の場合、ドアが開かなくなるおそれがある。

全車両、集中ロック用 ECU のソフトウェアを修正する。

作業完了車には、OBD 診断プラグカバー内側に黄色ペイントが塗布されている。
