## 改善箇所説明図

### 基準不適合箇所

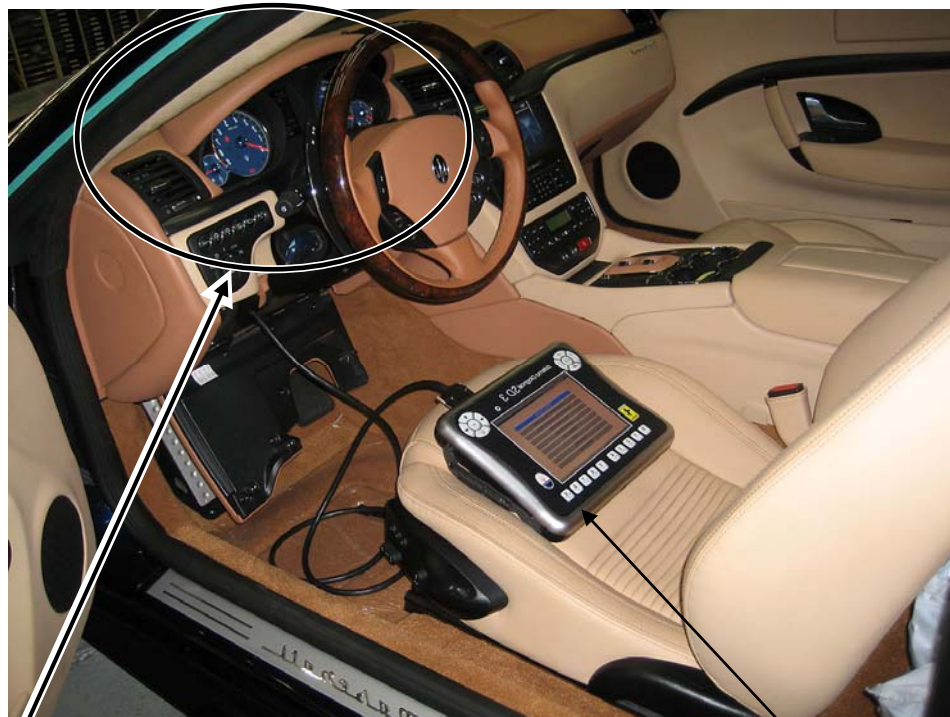
フロントパーキングセンサー装着車両において、メーターパネル内のコントロールユニットのプログラムが不適切なため、運転者がシートベルトを装着せずに走行した場合に、警告するためのブザーが作動しない。

注意：メーカーオンラインシステムよりダウンロードした修正用プログラムを組み込んだ、専用の故障診断テスターによってのみ、プログラムの修正作業を行うことができます。

全車両、メーターパネル内のコントロールユニットのプログラムを修正する。

診断用テスターによってプログラムが修正済みであることが判断できるため、特に行わない。
