## 改善箇所説明図

### 不具合の内容

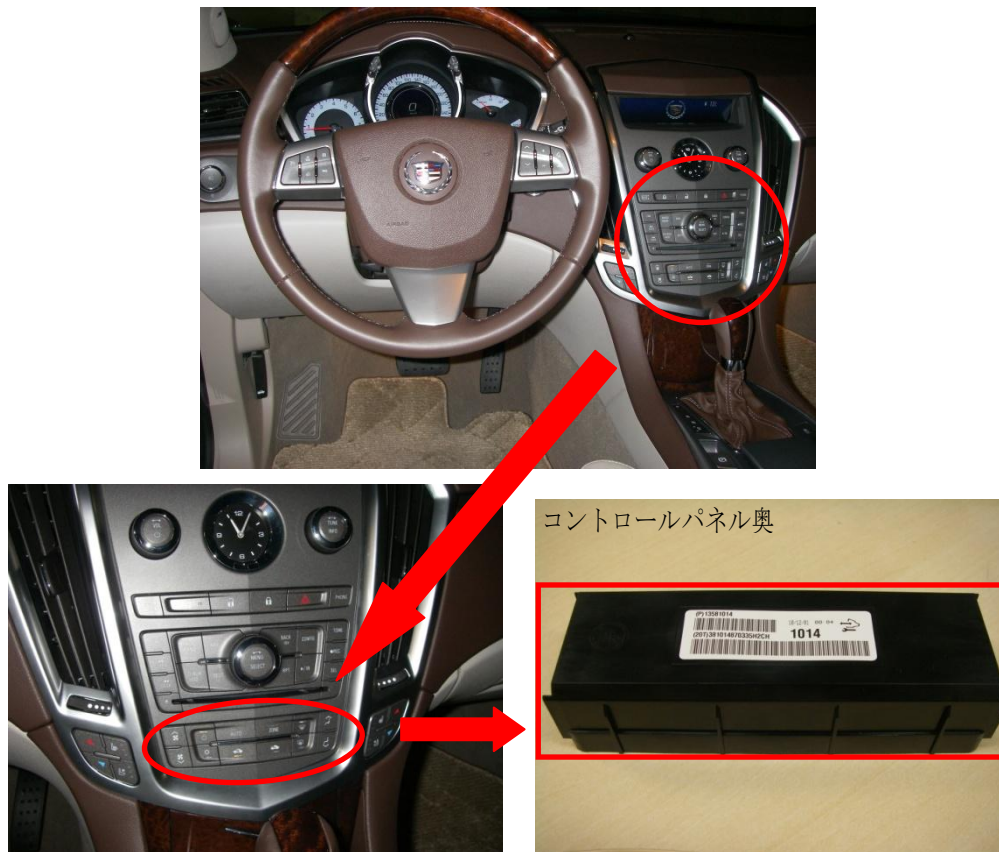
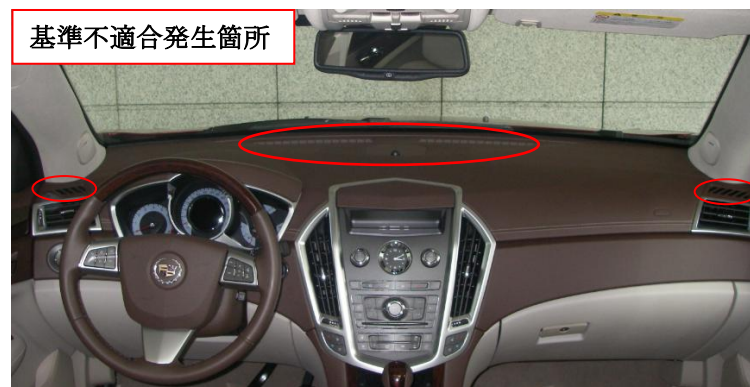
内は、当該モジュールを示す。

エアコンコントロールモジュールのプログラムが不適切なため、吹き出し口モードの切り替えができない場合がある。そのため、フロントデフロスターが機能せず、フロントガラスが曇り視認性を失う恐れがある。

全車両、エアコンコントロールモジュールのプログラムを書き換える。

左ストラット部分に黄色ペイントを塗布する。
