## 改善箇所説明図

### 基準不適合発生箇所

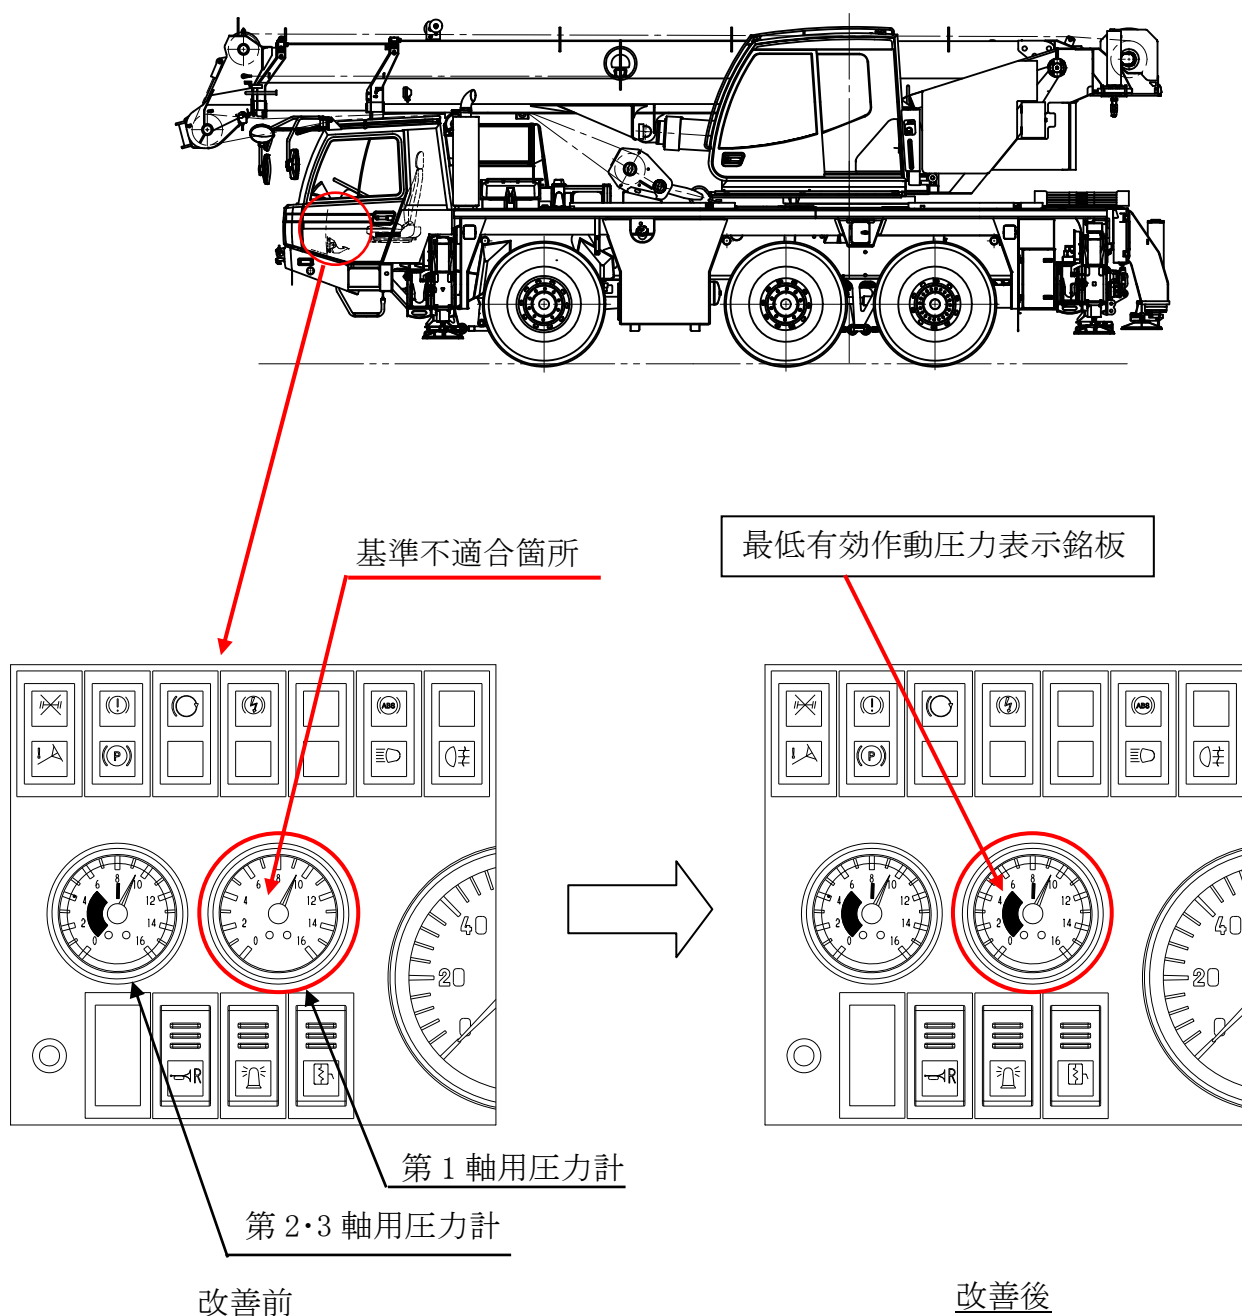
運転者室内に装備される制動装置用内圧容器の圧力を表示する圧力計において、第1軸用圧力計の目盛に最低有効作動圧力が表示されていないため、道路運送車両の保安基準に適合していない。

注： ☐ は、追加する部品を示す。

改善の内容 全車両、第1軸用圧力計に最低有効作動圧力表示銘板を追加する。

識別：追加する部品の有無にて容易に識別可能なため、特別な識別は行わない。
