## 改善箇所説明図

### 基準不適合発生箇所

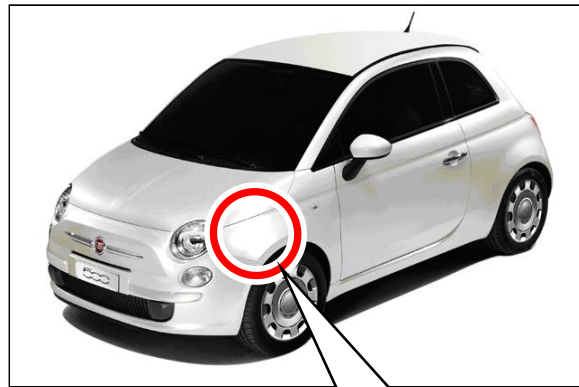
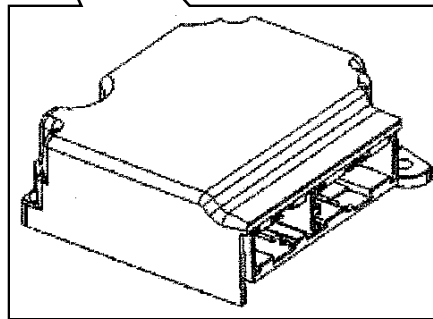
エアバッグ・コントロール・ユニット

基準不適合発生箇所

サイドエアバッグにおいて、エアバッグ・コントロール・ユニットのプログラムが不適切なため、側面衝突の際にエアバッグの展開信号を誤って認識し、衝突した側と反対側のサイドエアバッグが展開することにより側面衝突時の乗員保護性能が著しく損なわれるおそれがある。

全車両、エアバッグ・コントロール・ユニットのプログラムを書き換える。

識別： グローブボックス内のエアバッグ有効期限ラベルに赤色のマーキングをする。
