## 改善箇所説明図

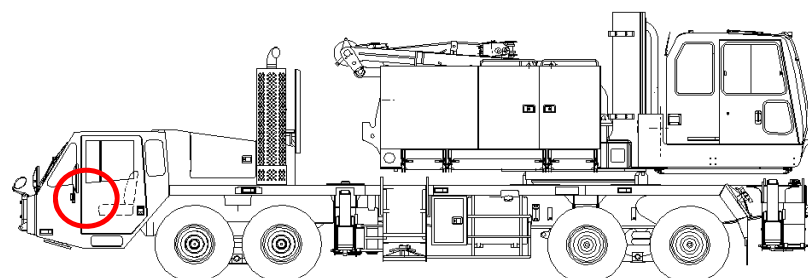
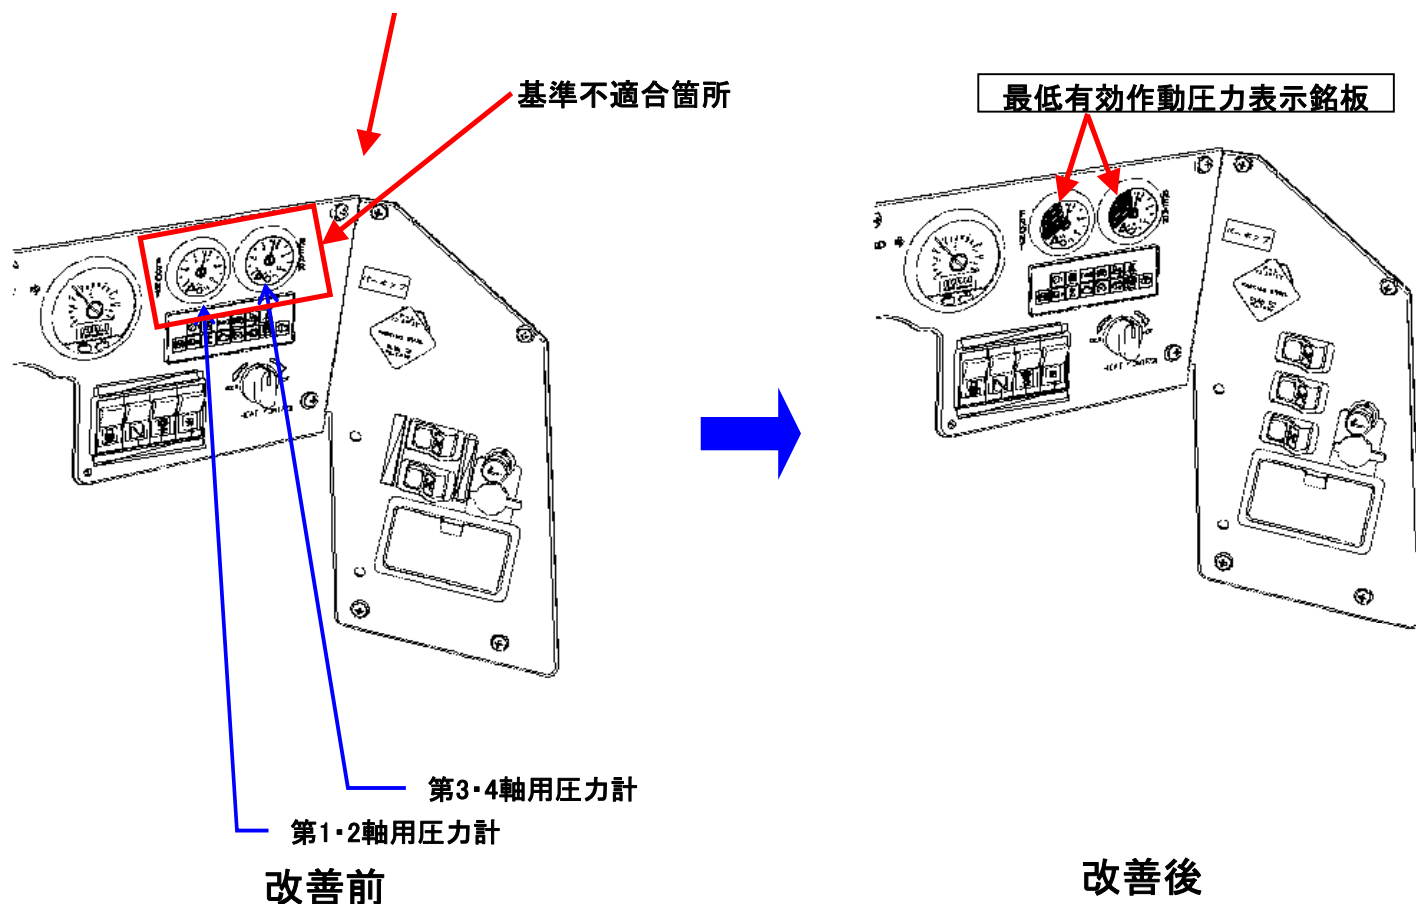
運転者室内に装備される制動装置用内圧容器の圧力を表示する圧力計において、目盛りに最低有効作動圧力が表示されていないため、道路運送車両法の保安基準に適合していない。

注: ☐ は、追加する部品を示す。

全車両、制動装置用内圧容器の圧力計に最低有効作動圧力表示銘板を追加する。
