## 改善箇所説明図

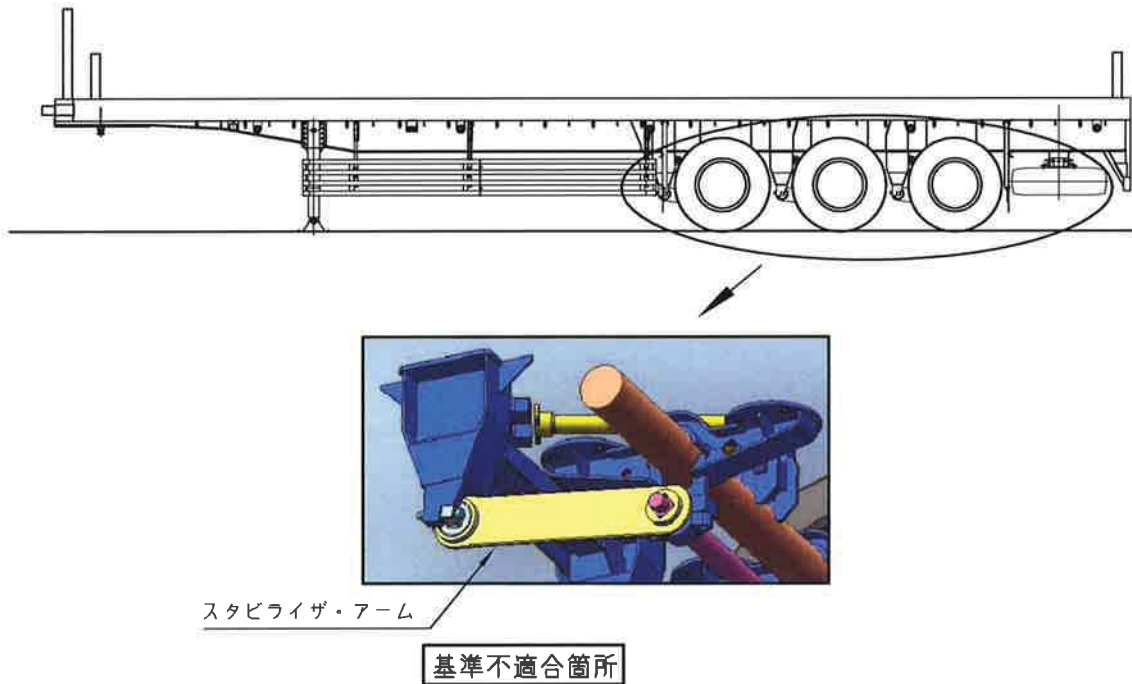
| 基準不適合状態にあると認める<br>構造、装置又は性能の状況及び<br>その原因 | スタビライザ・アームの熱処理が不適切なため、強度が不足しているものがある。そのため、そのままの状態で使用を続けると、スタビライザ・アームが折損し、走行安定性が損なわれ、走行できなくなる恐れがある。 |

| 改善措置の内容 | 全車両、スタビライザー式を対策品に交換する。 |
