## 改善箇所説明図

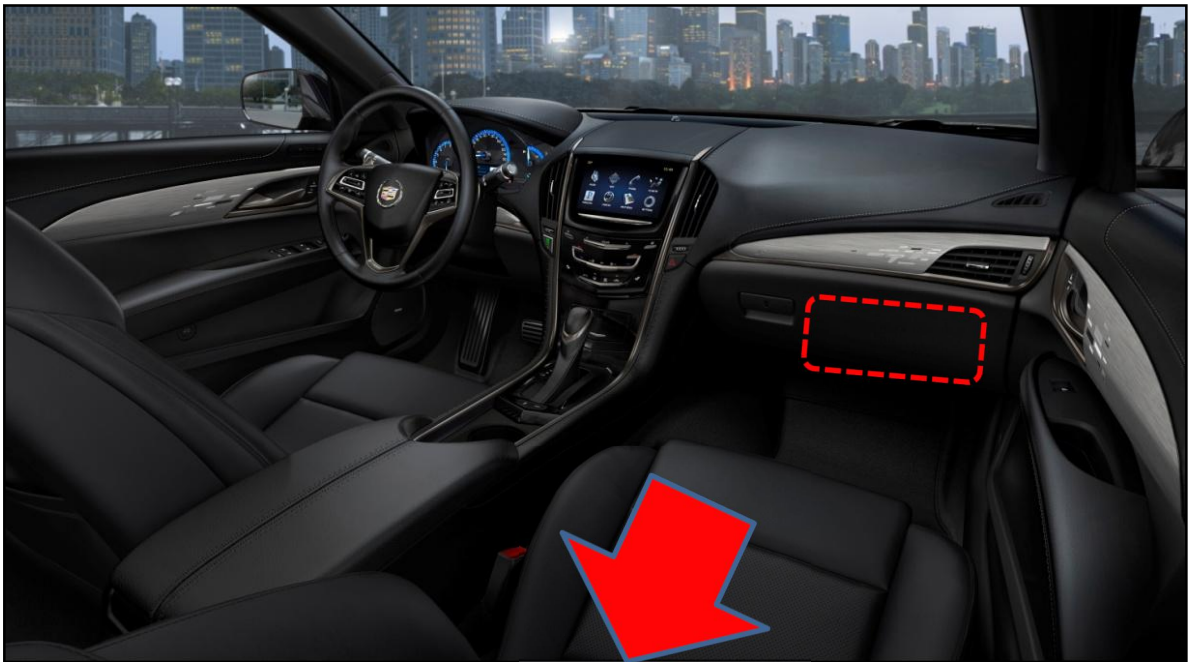
ブレーキランプをコントロールしているボディーコントロールモジュールに使われている電子部品の製造が不適切なため、ノイズが発生することで、ブレーキを踏んでいないにもかかわらず、ブレーキランプが点滅することがある。この場合、クルーズコントロールを使用していると、勝手にキャンセルされる。ブレーキランプが点滅しても車両が減速しない状況が続いた場合、後続車の誤認識を招く恐れがあり、最悪の場合、追突される恐れがある。

全車両、当該モジュールの制御プログラムを書き換える。
