## 改善箇所説明図

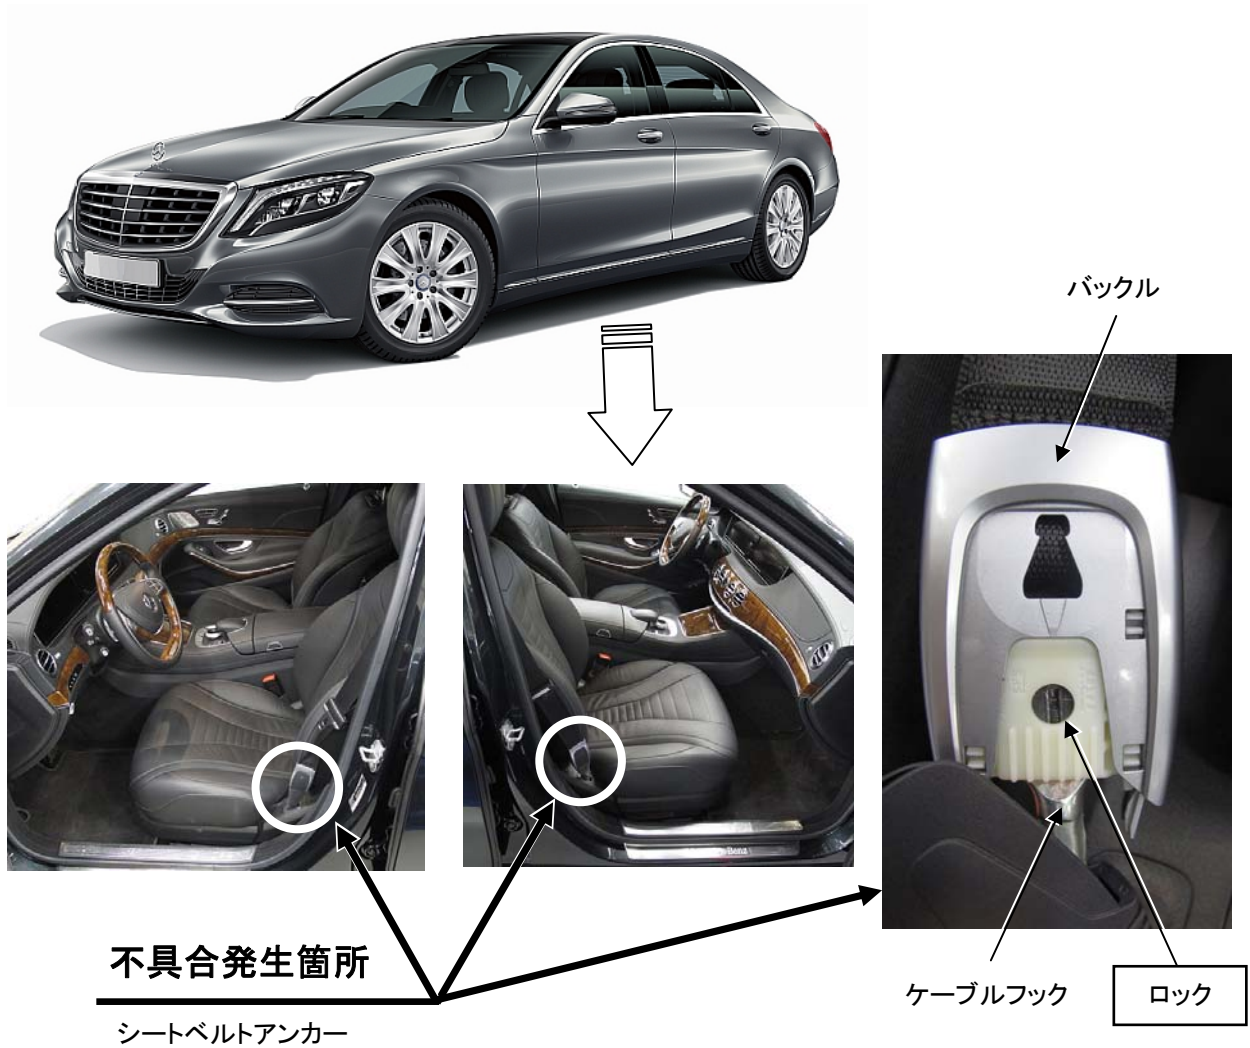
注：  は点検部品を示す

運転席及び助手席のシートベルトアンカーにおいて、バックルとケーブルフックの組み付け作業が不適切なため、完全にロックされていないものがある。そのため、シートベルトアンカーに強い力がかかった際にケーブルフックからバックルが外れ、シートベルトが十分に機能しないおそれがある。

全車両、運転席及び助手席のシートベルトアンカーのロック状態を点検し、不十分な場合はロックをかけなおす。
