## 改善箇所説明図

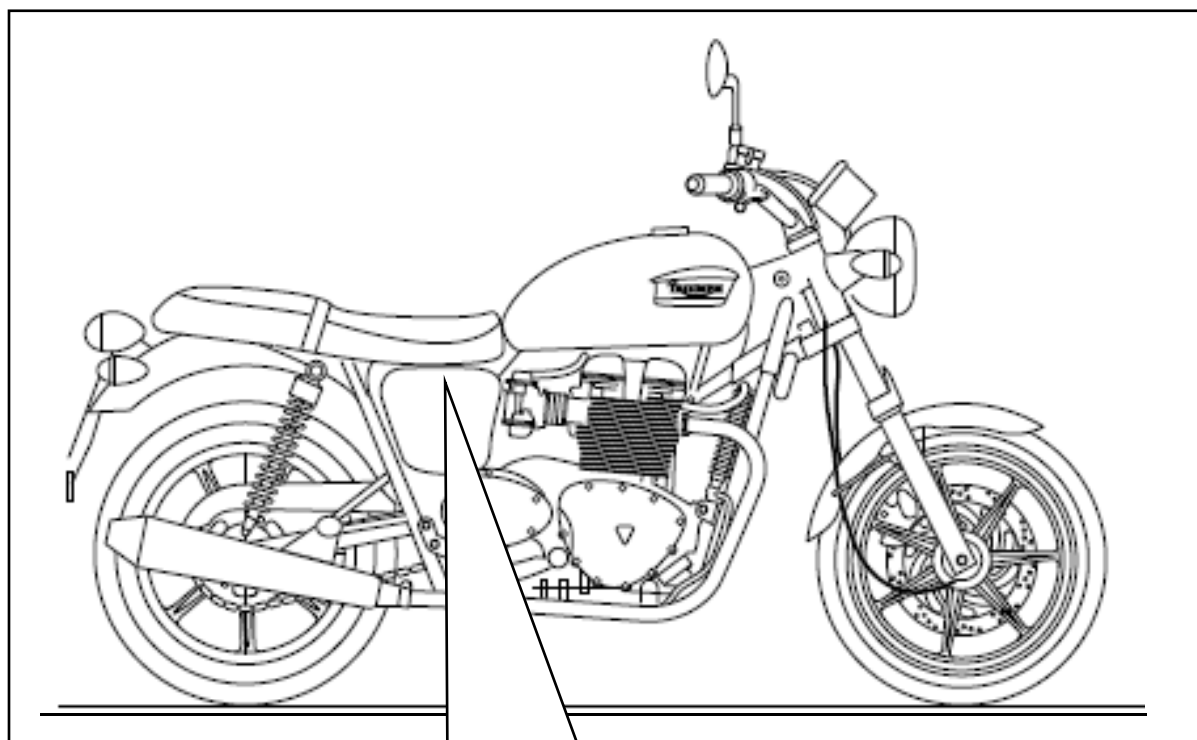
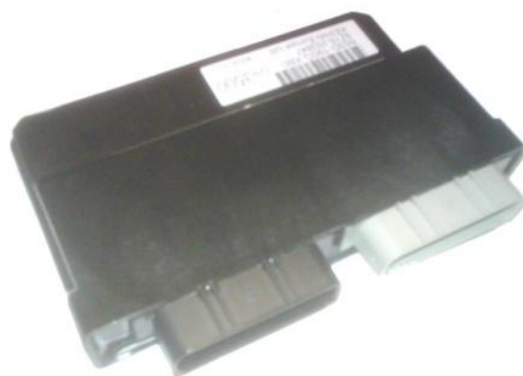
エレクトロニックコントロールモジュール

注：  は改善箇所を示す。

エンジンのエレクトロニックコントロールモジュールにおいて、内部基板構成部品の製造が不適切なため、内部基板上にあるインジェクタ制御部品に過大な電流が流れて、当該部品が損傷するものがある。そのため、インジェクタを制御できず、イグニッションオンの場合に燃料を噴射し続け、燃焼に必要な空気が不足して、最悪の場合、走行中にエンジンが停止するおそれがある。

全車両、エレクトロニックコントロールモジュールを良品へ交換する。
