## 不 具 合 箇 所 説 明 図

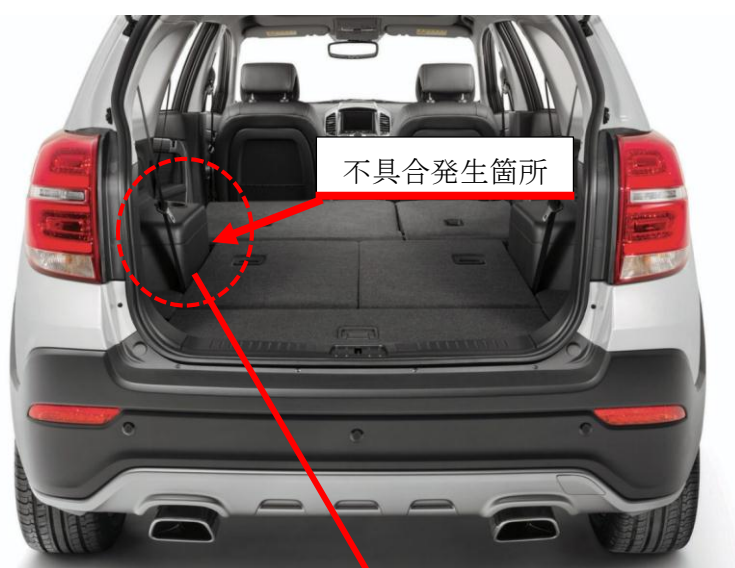
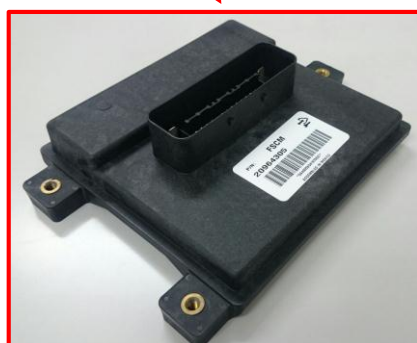
不具合品部位を示す

燃料ポンプを制御するコントロールモジュールの基板において、製造が不適切なため、基板に異物が付着しているものがある。そのため、回路がショートして、警告灯が点灯し、最悪の場合、燃料の流量を制御できなくなり、走行中にエンジンが停止するおそれがある。

全車両、当該コントロールモジュールを良品に交換し、プログラムの設定を行う。

左ストラットタワー部分に黄色ペイントを塗布する。
