## 不 具 合 箇 所 説 明 図

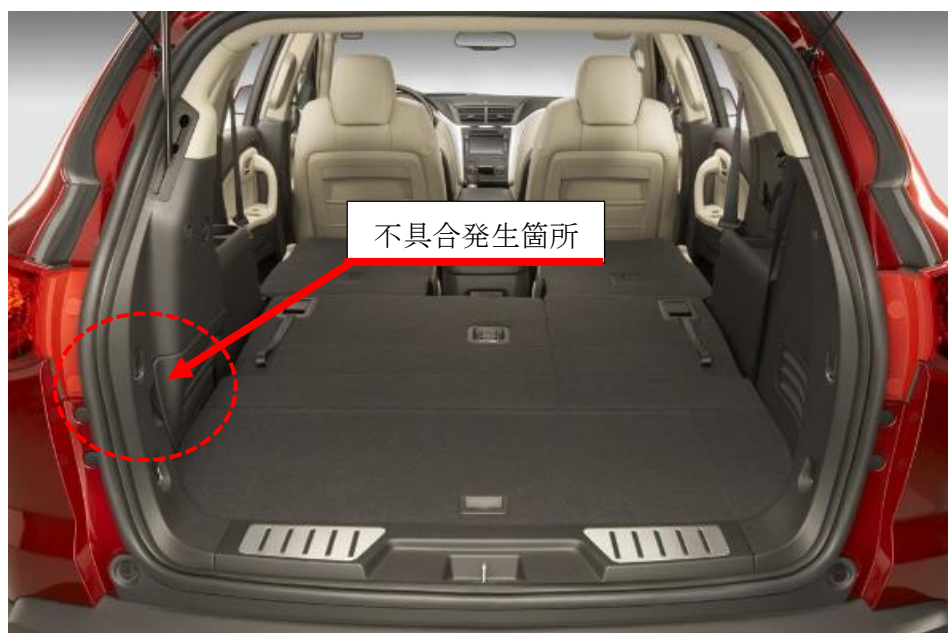
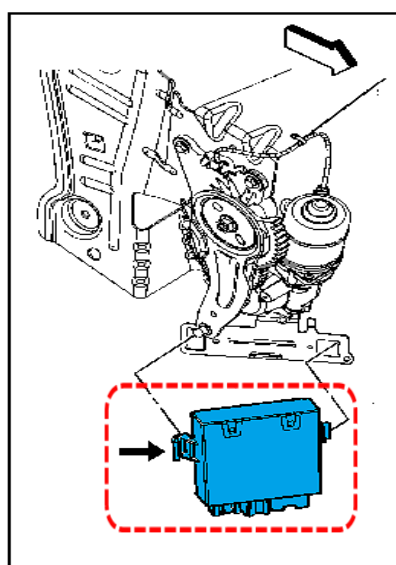
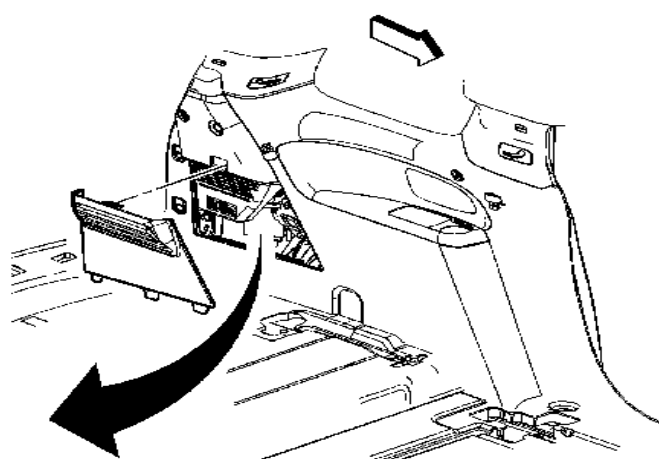
改善箇所を示す

パワーリフトゲート装着車において、リフトゲートアクチュエーターを制御するリフトゲートコントロールモジュールのプログラムが不適切なため、リフトゲートダンパーのガス圧が減少して当該ゲートを保持できなくなった際、不具合を検知できないものがある。そのため、急激にゲートが閉まり、使用者がゲートに挟まれ、負傷するおそれがある。

全車両、リフトゲートコントロールモジュールのプログラムを書き換える。また、リフトゲートダンパーを点検し、機能していない場合は、当該ダンパーを交換する。

左ストラットタワー部分に緑色ペイントを塗布する。
