## 改善箇所説明図

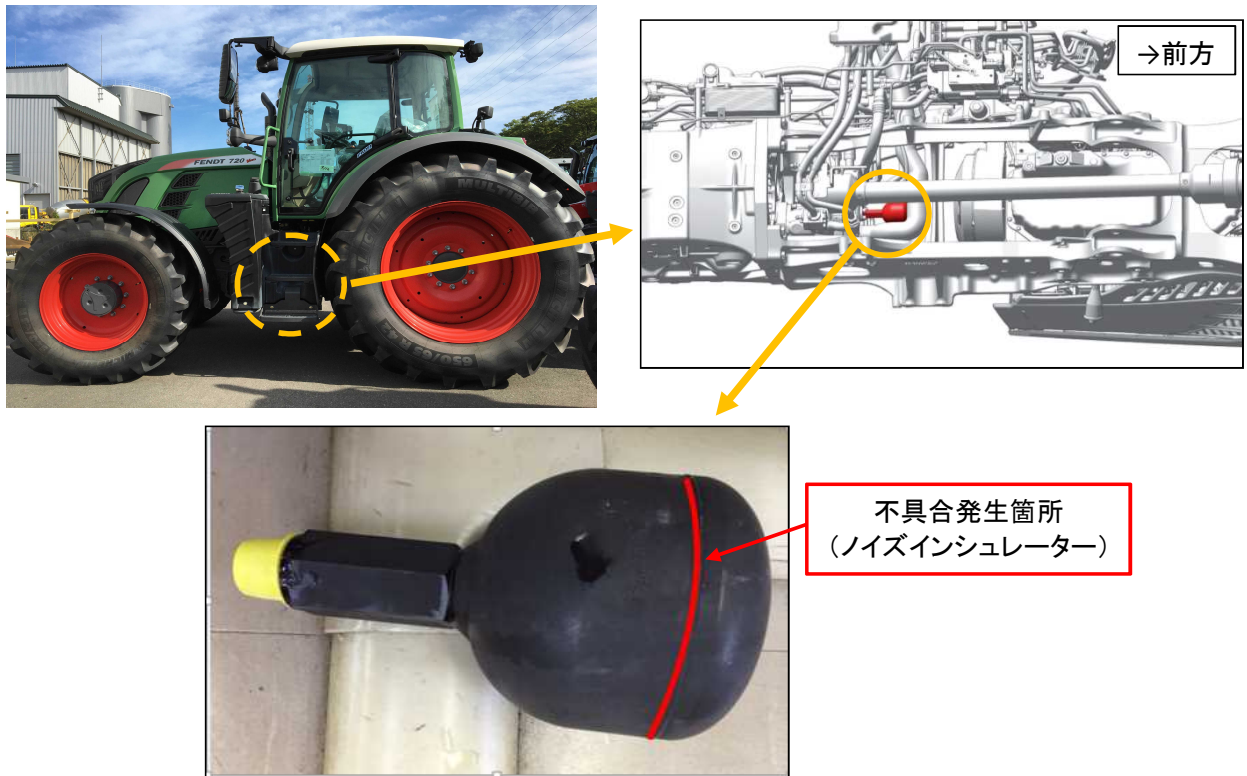
農耕トラクタの油圧回路において、ノイズインシュレーター（油圧回路の作動音を低減する部品）の溶接が不適切なため、稼働時の油圧により溶接部に亀裂が生じることがある。そのため、そのままの状態で使用を続けると、亀裂が進展して作動油が漏れて警告灯が点灯し、最悪の場合、走行および操舵不能となるおそれがある。

〔 全車両、ノイズインシュレーターを良品と交換する。 〕

識別: 改善措置実施済み車には、良品部品に白丸ラベルを貼付する。
