# 改善説明図

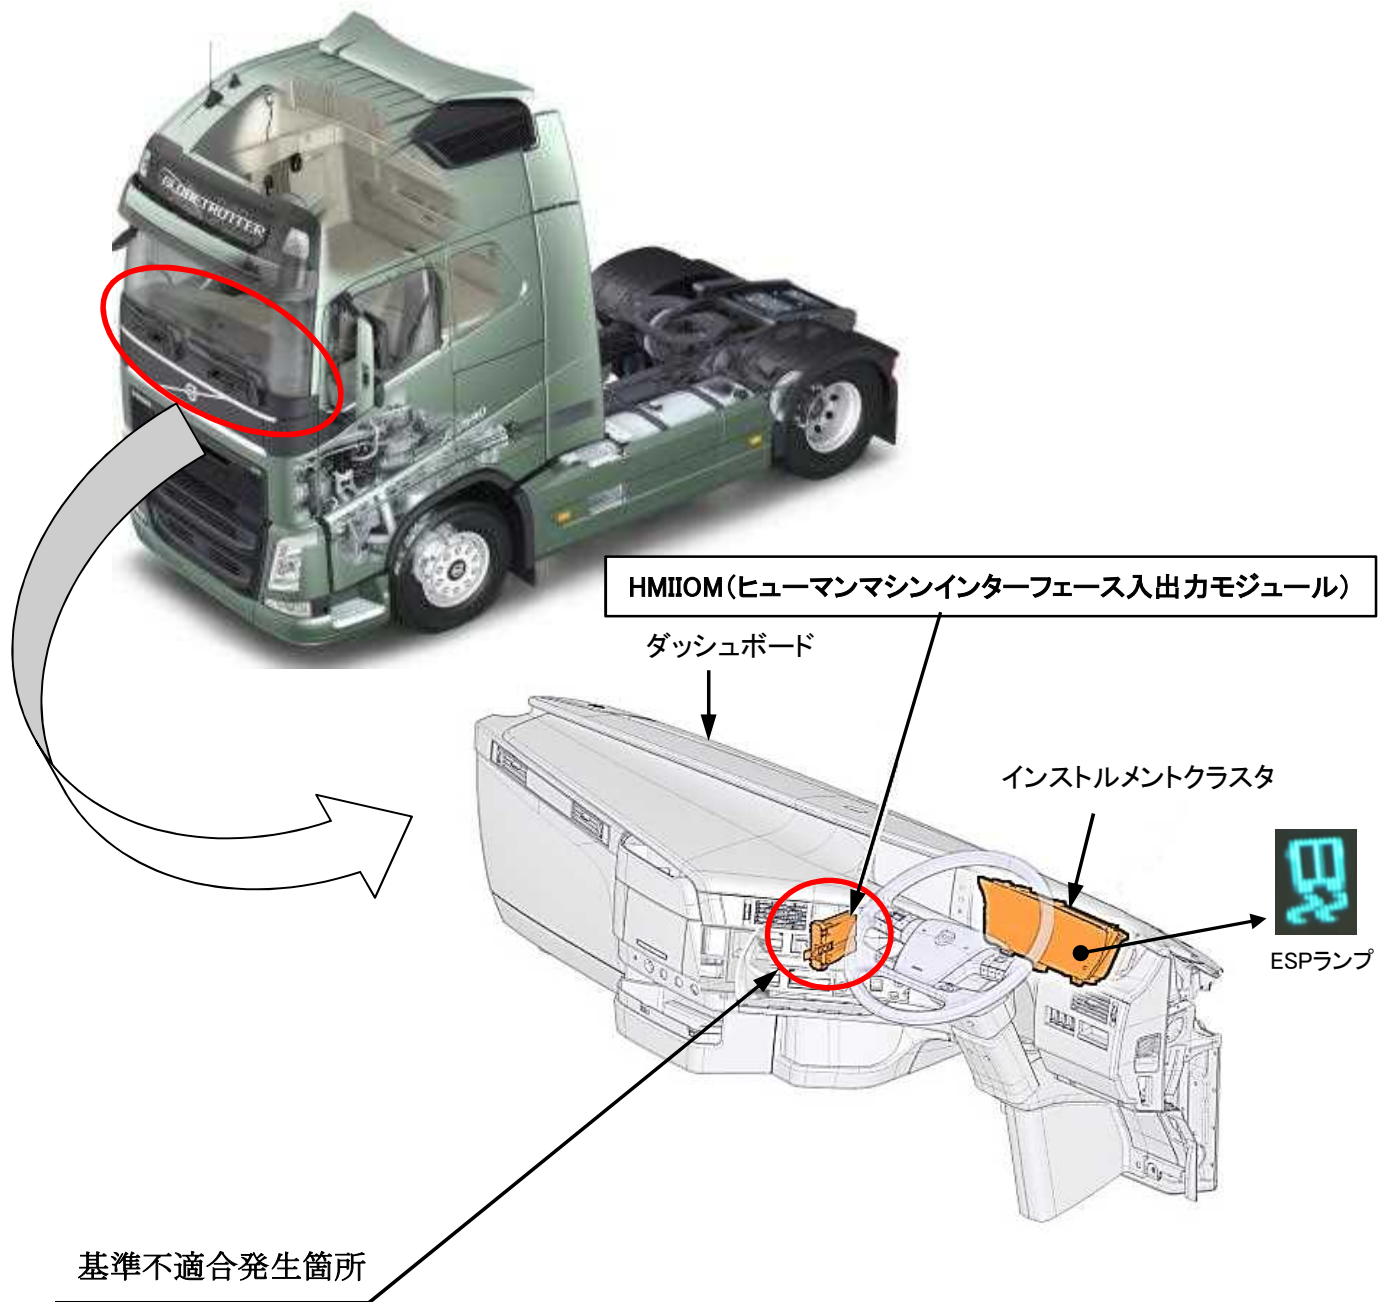
大型トラックのEVSC（車両安定制御装置）装着車において、ESP（横滑り防止装置）のパラメータ設定（警告灯表示機能）が不適切なため、本装置の性能要件であるESP作動時のESPランプ点滅及び故障時のESPランプ点灯の警告表示をしないものがある。そのため、警告表示が保安基準第12条 細目告示第15条（協定規則第13号第11改訂版）に適合しないおそれがある。

なお、制動装置及びESPは正常に作動するため機能上に問題はない。

注：  内は、措置する部品を示す。

全車両、ESPのパラメータ(警告灯表示機能)を再設定する。

識別：運転席ドア開口部のドアストライカー部に、黄色又は白色ペイントを塗布する。
