## 改善箇所説明図

### 【基準不適合の内容】

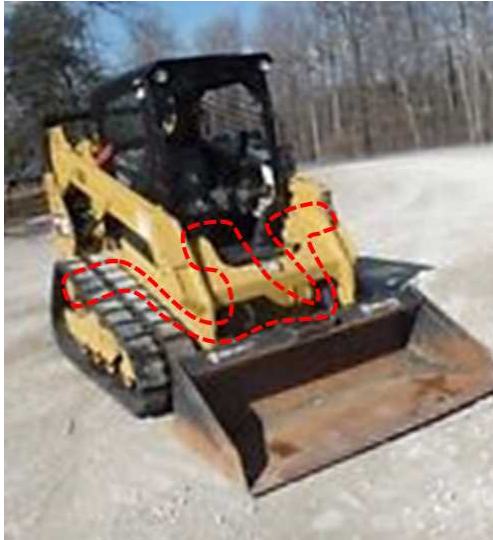
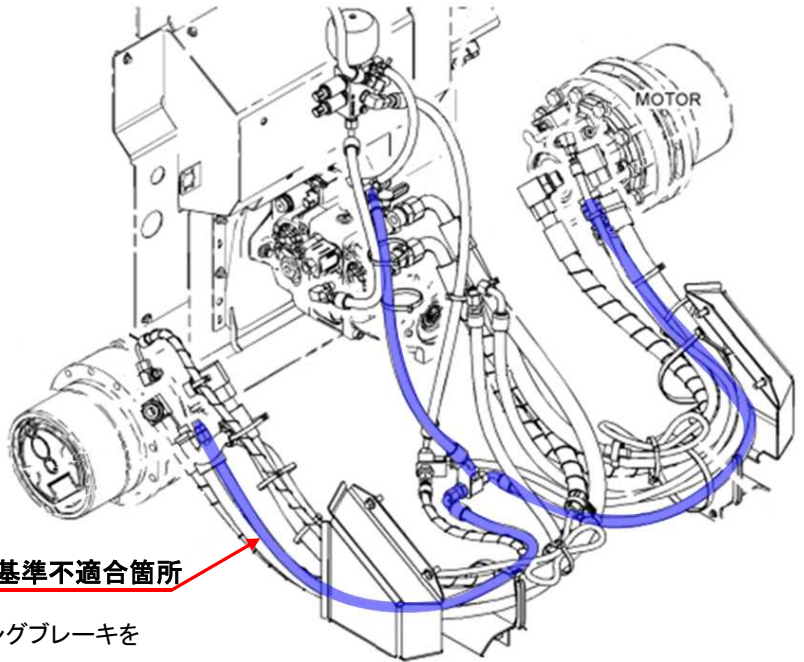
基準不適合箇所

走行モータに備え付けられているパーキングブレーキを解除するための油圧ホース  
油圧をかけることでブレーキを解除するが、油漏れにより解除に必要な圧力が失われ、意図せずブレーキが作動する

ショベル・ローダの動力伝達装置において、パーキングブレーキを制御する油圧ホースの製造が不適切なため、耐圧性が不足しているものがある。そのため、そのままの状態で使用を続けると、作動時にホースに耐圧限度を超える油圧がかかり、当該ホースが破損して作動油が漏れ、最悪の場合、パーキングブレーキが意図せず作動もしくは解除不能になるおそれがある。

全車両ホースを確認し、印字された製造日付が交換対象のものであることを確認したうえで良品と交換する。

識別： 改善実施済み車については、キャブ後面ガラス左下、又は、左支柱下にNo.外-2485のステッカーを貼付し、正しい方法で再接続された部位にはマーカーペンで丸印をつける。
