## 改善箇所説明図

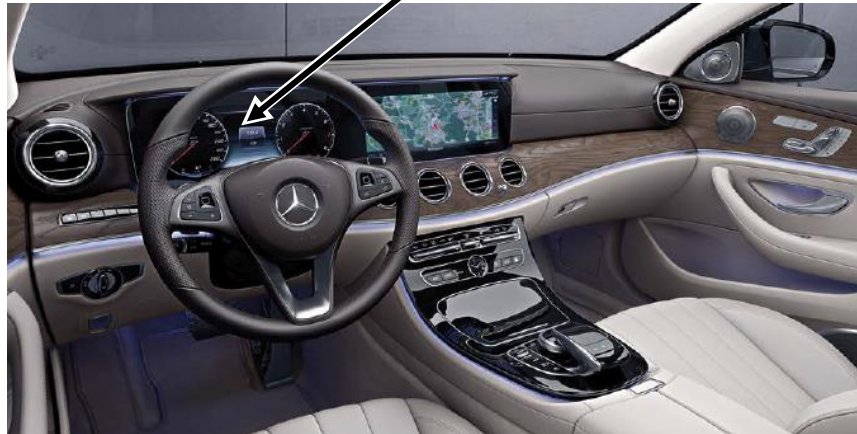
左ハンドル仕様

注：  は、プログラムを書き換える部品を示す

メーターパネルディスプレイにおいて、表示プログラムが不適切なため、エンジン始動時に何も表示されないことがある。また、走行中に表示プログラムがリセットされ、短時間であるが、速度計、走行距離計及び燃料計等が表示されないおそれがある。

全車両、メーターパネルディスプレイの表示プログラムを書き換える。
