## 改善箇所説明図①

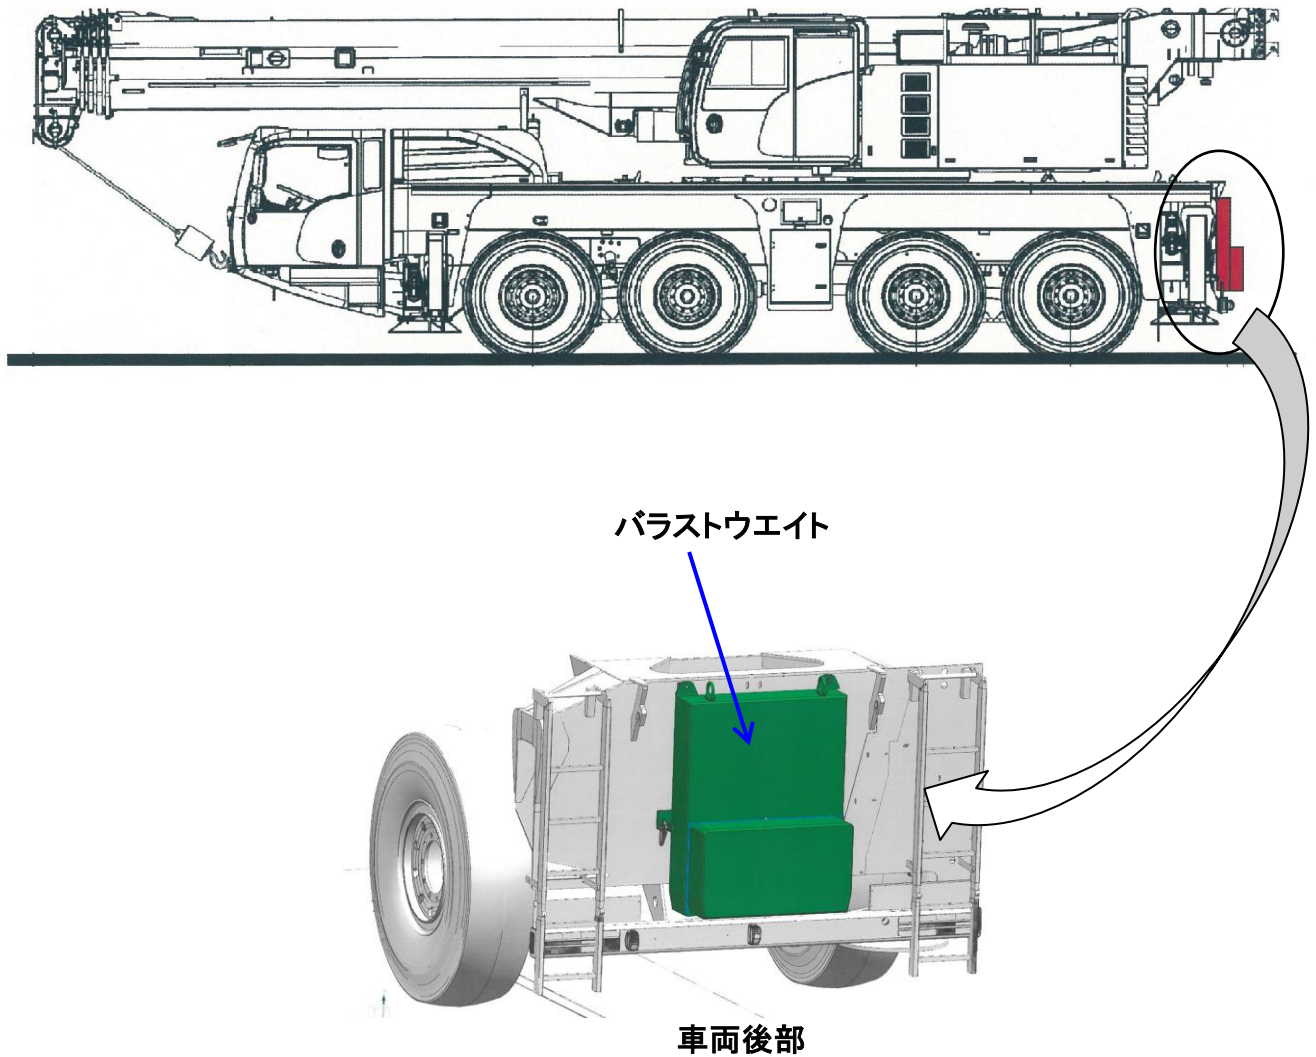
誤った重心の高さにより最大安定傾斜角度を計算したため、最大安定傾斜角度が30度未満となり、保安基準第5条に定める基準を満足していない。

**改善の内容**：全車両、最大安定傾斜角度が30度以上となるようバラストウェイトを取り付ける。

**識別**：追加したバラストウェイトの有無により識別する。
