## 改善箇所説明図

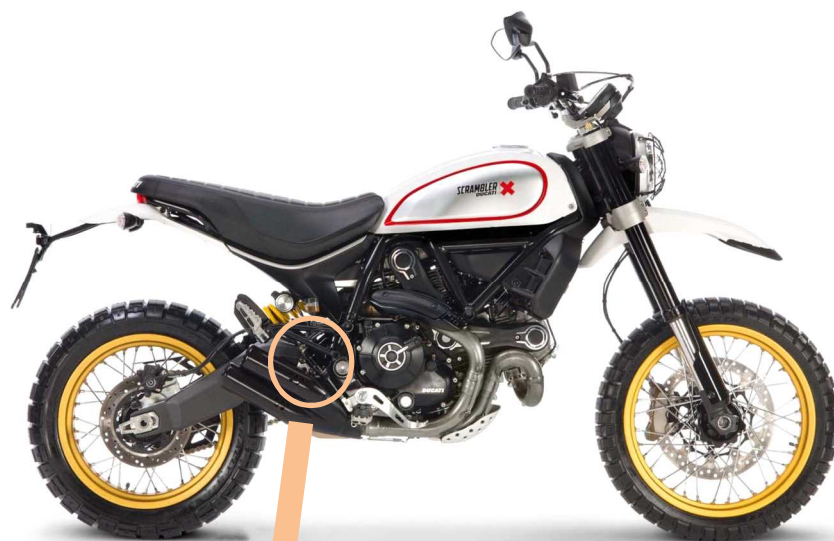
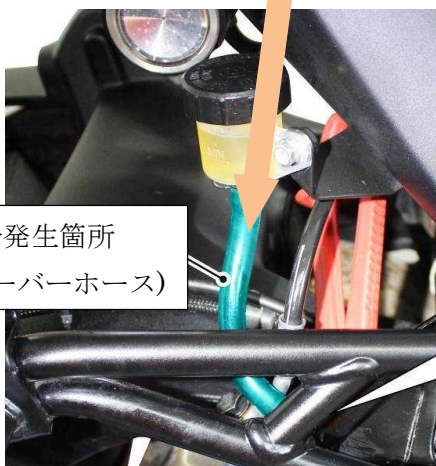
基準不適合発生箇所  
(ブレーキリザーバーホース)

注：  は交換部品を示す

制動装置において、リヤのブレーキマスターシリンダとリザーブタンクを接続するホース（ブレーキリザーバーホース）の製造管理が不適切なため、耐油性の低いホースが組み付けられたものがある。そのため、ブレーキ液が当該ホースに浸潤し、そのままの状態で使用を続けると、ブレーキ液がホースから滲み漏れるおそれがある。

全車両、リヤのブレーキリザーバーホースを良品に交換する。

良品に交換されたリヤのブレーキリザーバーホースに、赤ペイントを塗布する。
