## 改善箇所説明図

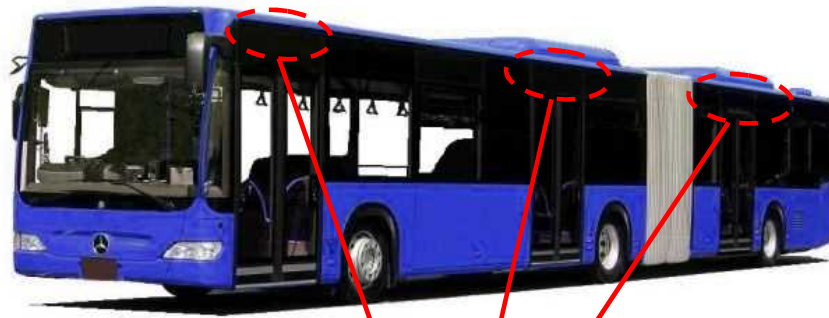
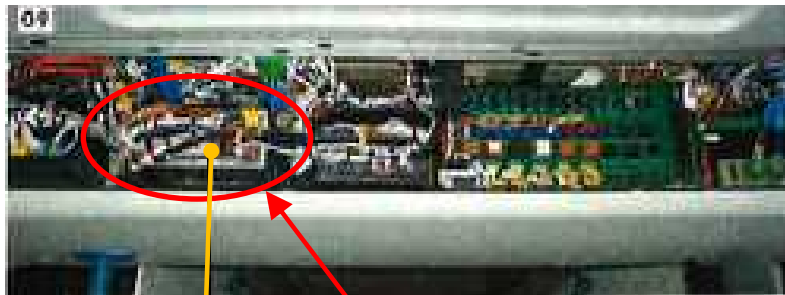
停留所ブレーキECU

**基準不適合発生箇所**

連節バスにおいて、停留所ブレーキ（乗降口扉開扉時に作動するブレーキ）の制御プログラムが不適切なため、停留所ブレーキで停車中に駐車ブレーキを作動させると、駐車ブレーキを解除した際に停留所ブレーキが復帰するまでにタイムラグが生じて、運転者が予期せず車両が動くおそれがある。

注：□ はプログラムを書き換える部品を示す。

全車両、停留所ブレーキの制御プログラムを対策プログラムに書き換える。

識別：作業完了車には、車両左後方点検リッド裏に「HB196」の文字が記載された白黄色のシールを貼付ける。
