## 改善箇所説明図

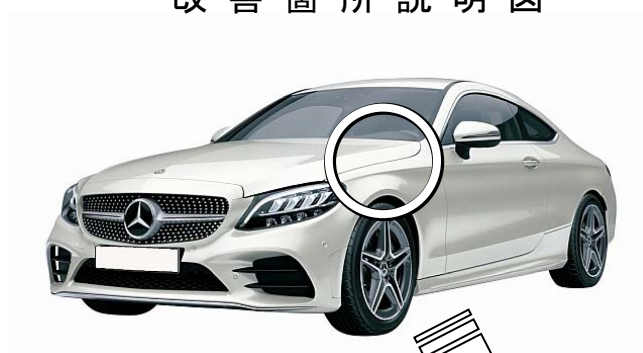
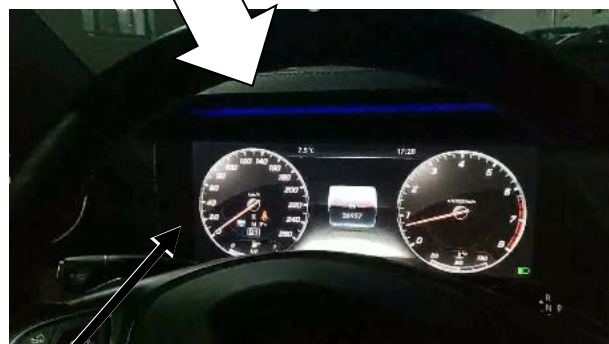
メーターパネル

不具合発生箇所

注：  は正規のプログラムに書き換える部位を示す

座席ベルトの非装着時警報装置において、メーターパネルを修理で交換する際に配信される制御プログラムが不適切なため、前席のシートベルト非装着時に必要な警告が適切に作動せず、保安基準第 22 条の 3（座席ベルト等の基準）に適合しない。

全車両、メーターパネルの制御プログラムを正規のプログラムに書き換える。

識別：車台番号の付近に黄色ペイントを塗布する
