# 改善箇所説明図

## 基準不適合の内容

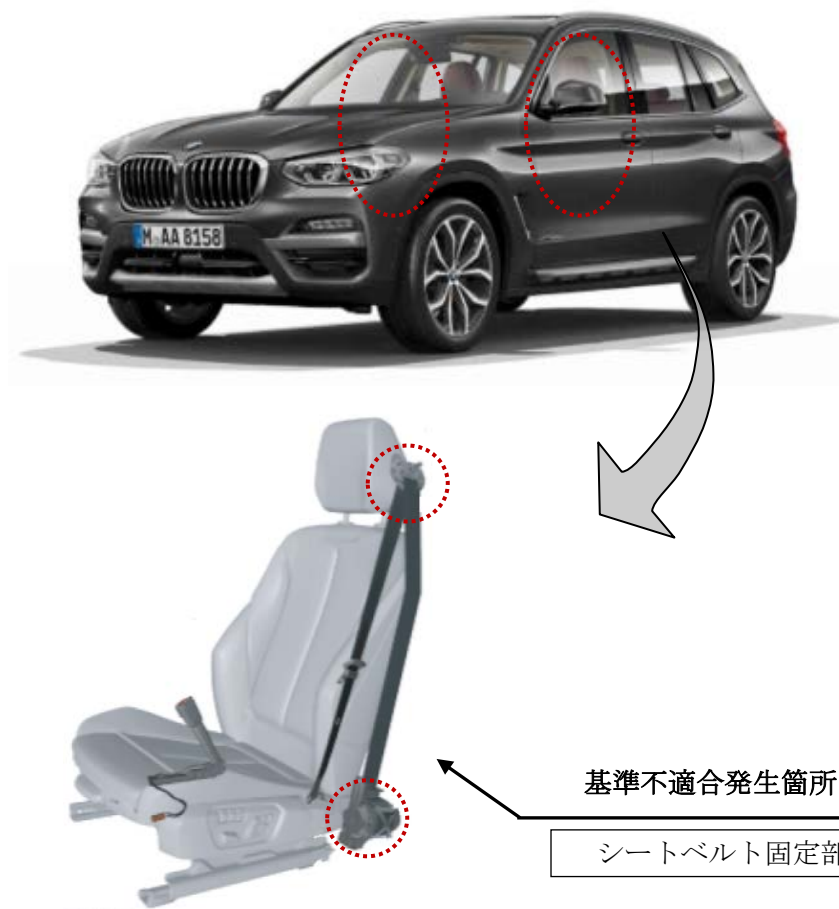
注)  は、点検し必要に応じて修正する部位を示す。

運転席及び助手席のシートベルトにおいて、固定ボルトの締め付け工具の設定が不適切なため、締め付けトルクが不足しているものがある。そのため、衝突時の衝撃によりシートベルトが車体から外れ、最悪の場合、乗員を適切に拘束できずに負傷するおそれがある。

全車両、固定ボルトの締め付け状態を点検し、締め付けトルクが不足している場合は規定トルクで締め直す。

識別：左フロントドア、ロワヒンジのボルトの頭に白ペイントを塗布する。
