## 改善箇所説明図

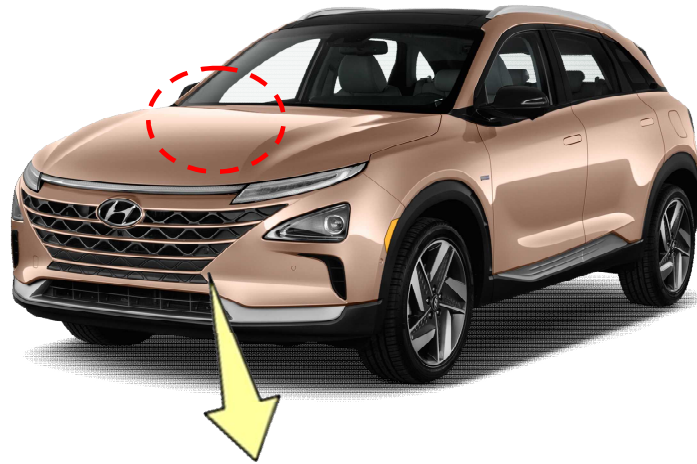
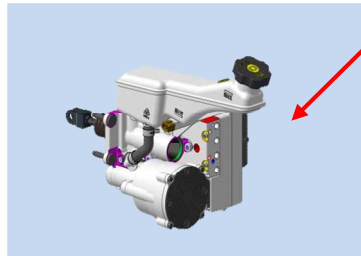
不具合発生箇所  
「IEB モジュール」

制動装置において、IEBモジュールのプログラムが不適切なため、モーターモーション検知センサーが異常信号を発生し警告灯が点灯した場合に、フェールセーフが働かずブレーキ制動補助が制限され、最悪の場合、制動距離が伸びるおそれがある。

全車両、IEB ソフトウェアを対策版に更新する。

識別：運転者席ドア開口部のドアロックストライカー下に黄色シールを貼付ける。
