## 改善箇所説明図

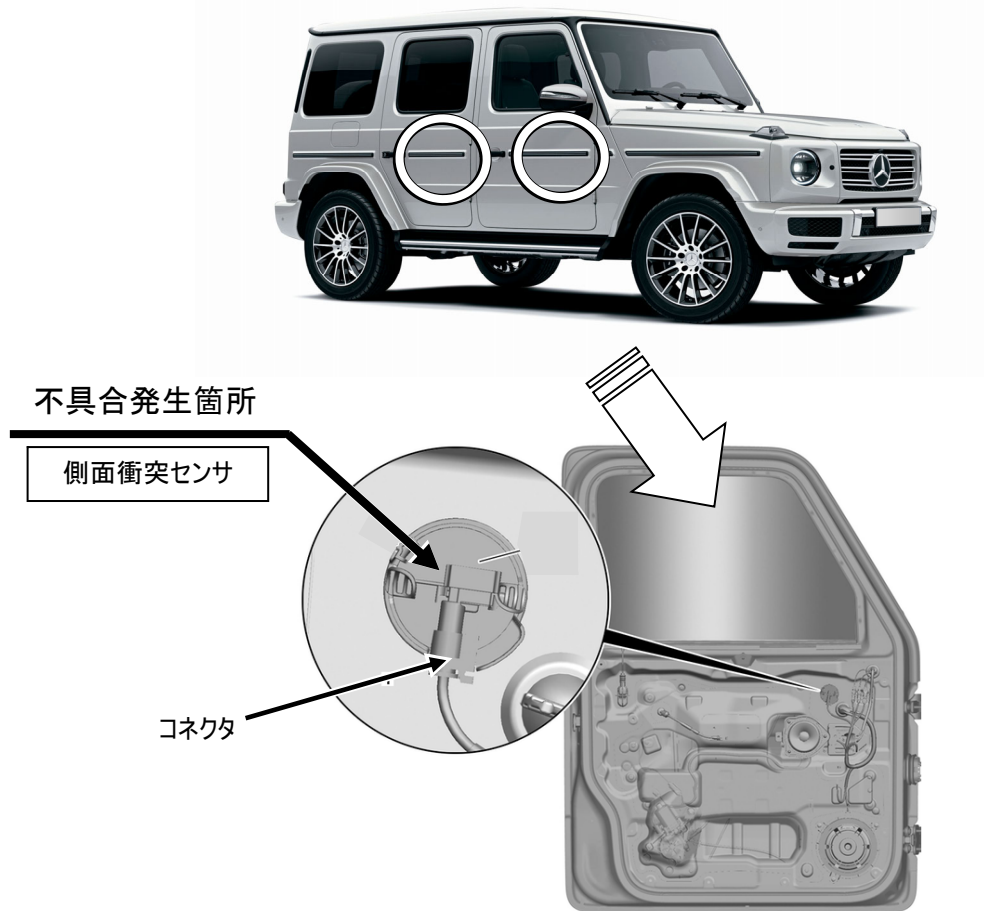
注：  は点検し、製造不良があるものは新品に交換する部位を示す

ドアに搭載されている側面衝突センサにおいて、コネクタの製造管理が不適切なため、走行時の振動等によりコネクタの接続が緩むことがある。そのため、そのままの状態で使用を続けると、電気的な接続が断たれることで警告灯が点灯する。又は、緩んだ状態で側面衝突を受けると衝撃によりコネクタが外れて電気的な接続が断たれ、最悪の場合、乗員補助拘束装置（サイドエアバック等）の作動が遅れて乗員が負傷するおそれがある。

全車両、側面衝突センサのコネクタを点検し、製造不良があるものは側面衝突センサを良品に交換する。

識別：車台番号の付近に黄色ペイントを塗布する
