## 改善箇所説明図

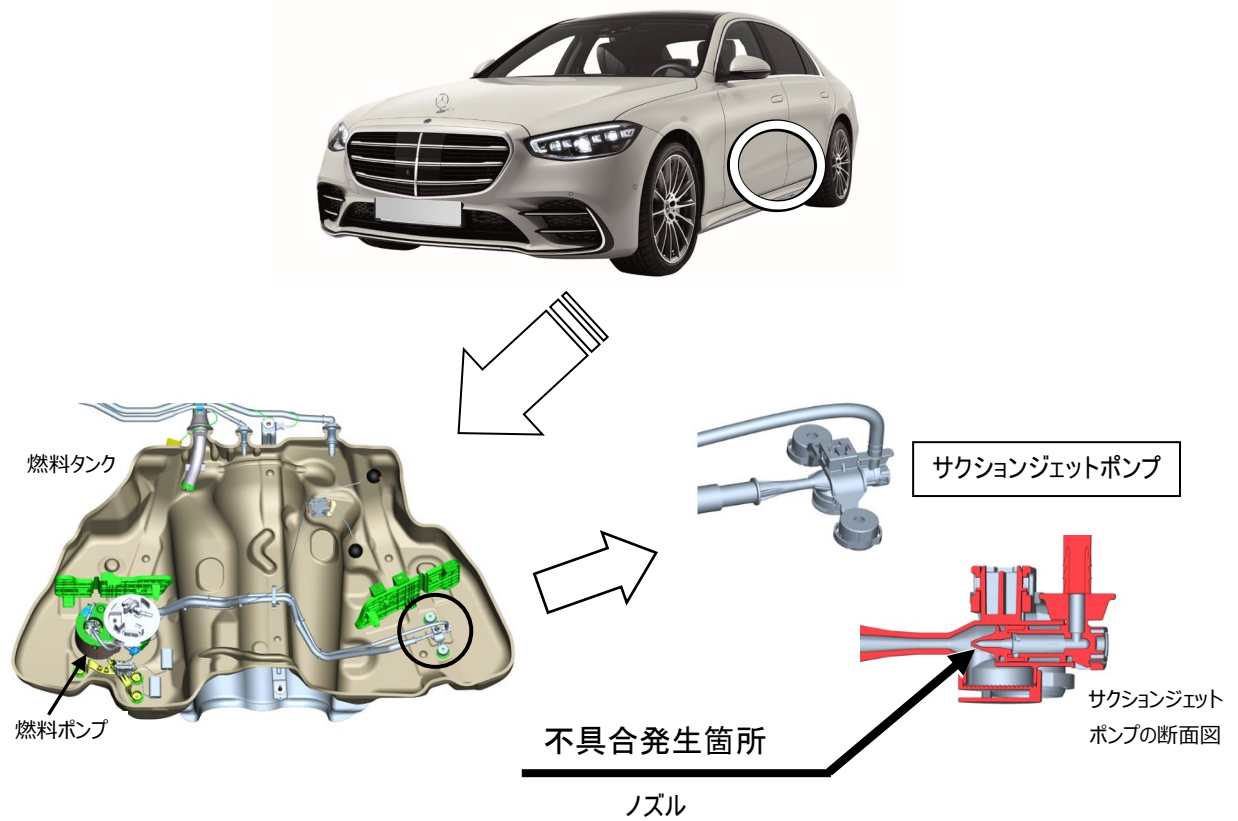
注:  は点検する部位を示す

燃料タンク内にあるサクションジェットポンプにおいて、製造時の作業が不適切なため、ノズルの固定が不十分なものがある。そのため、ノズルが外れてエンジンへの燃料供給量が低下し、最悪の場合、走行中にエンジンストールに至るおそれがある。

全車両、サクションジェットポンプを点検し、製造不良があるものは燃料タンクを良品に交換する。

識別 : 車台番号の付近に黄色ペイントを塗布する
