## 改善箇所説明図

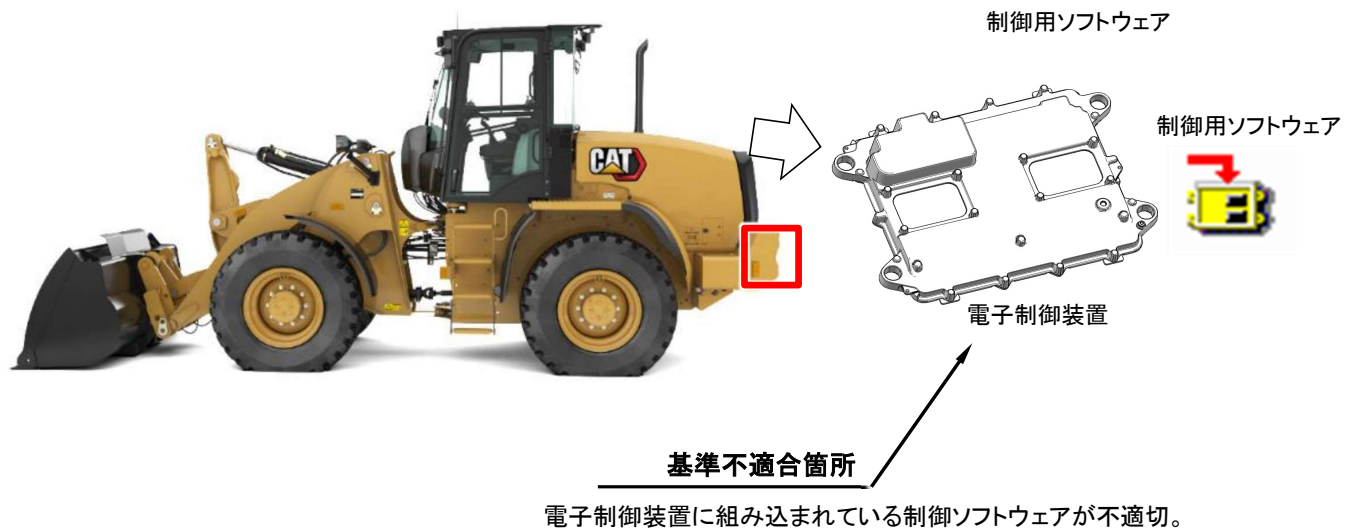
ショベルローダにおいて、制動灯の点灯・消灯を制御する車両制御装置のソフトウェアが不適切であったため、ブレーキペダルの操作とは無関係に制動灯が点灯し続ける場合がある。  
その場合、道路運送車両の保安基準第39条(制動灯)に適合しないおそれがある。

全車両、制御装置に対策ソフトウェアをインストールする。

識別： 改善実施済み車については、キャブ後面ガラス左下、又は、左支柱下に実施済みであることを示す旨のステッカーを貼付する。
