## 改善箇所説明図

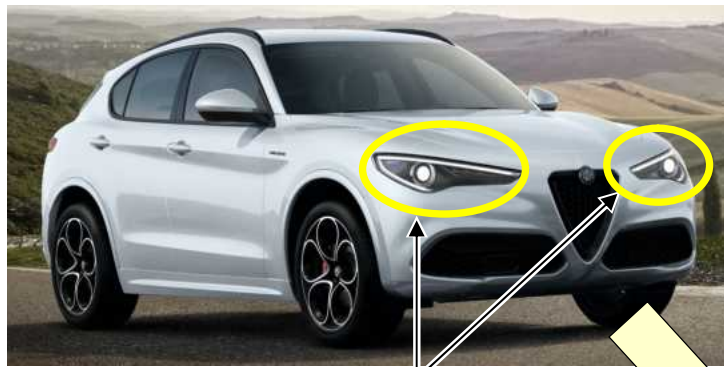
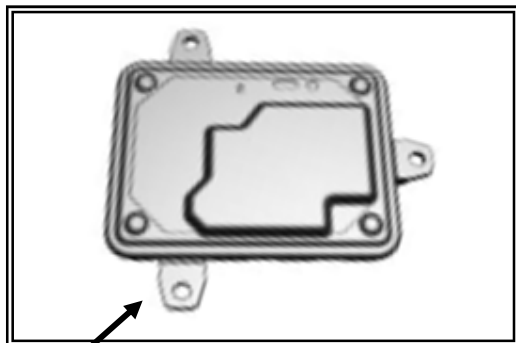
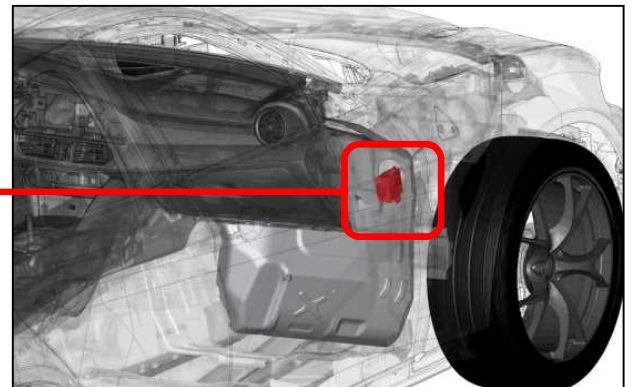
**基準不適合部位**

アダプティブヘッドライト

ヘッドライトコントロールユニット

アダプティブヘッドライトを制御するヘッドライトコントロールユニットにおいて、製造管理が不適切なため、ヘッドライトセンサーのキャリブレーションが適正に実施されていないものがある。そのため、車両の積載状態により、光軸が適正に修正されず、前照灯に係る保安基準第 32 条に適合しないおそれがある。

全車両、ヘッドライトコントロールユニットに、ヘッドライトセンサーに関わるキャリブレーションを実施する。

識別 : 運転者席側ドアロック・ストライカ付近に当該リコールの識別ステッカを貼付する
