# 改善箇所説明図

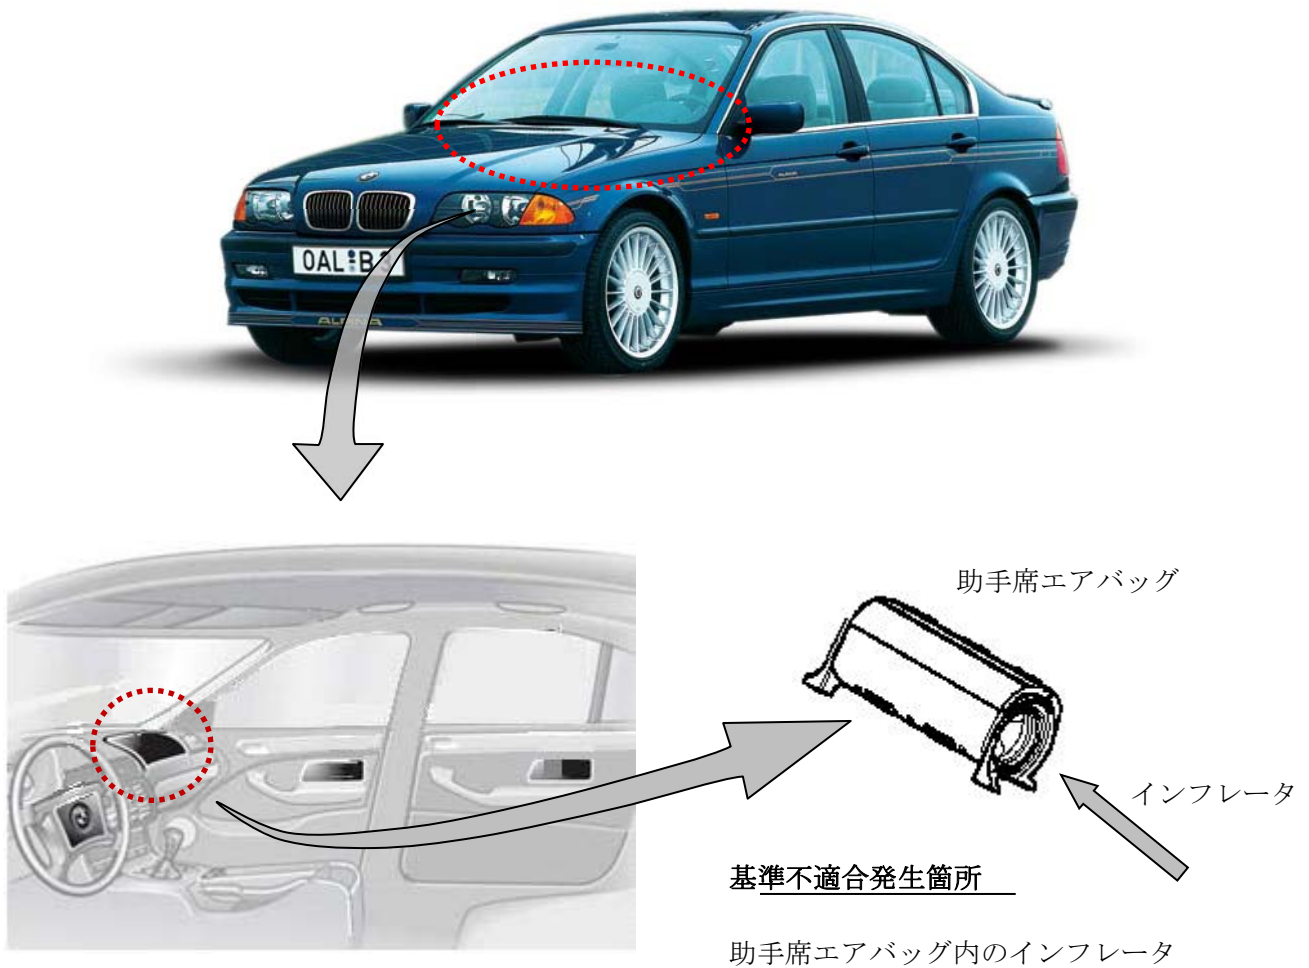
助手席用エアバッグのインフレーター(膨張装置)について、長期間にわたり、著しく高温多湿な環境下にさらされると、当該インフレーターに水分が侵入する可能性があり、結果として、エアバッグ展開時にインフレーター内圧が異常上昇し、インフレーター容器が破損して飛び散り、乗員が負傷するおそれがある。

全車両、当該エアバッグを対策品に交換する。
