## 改善箇所説明図

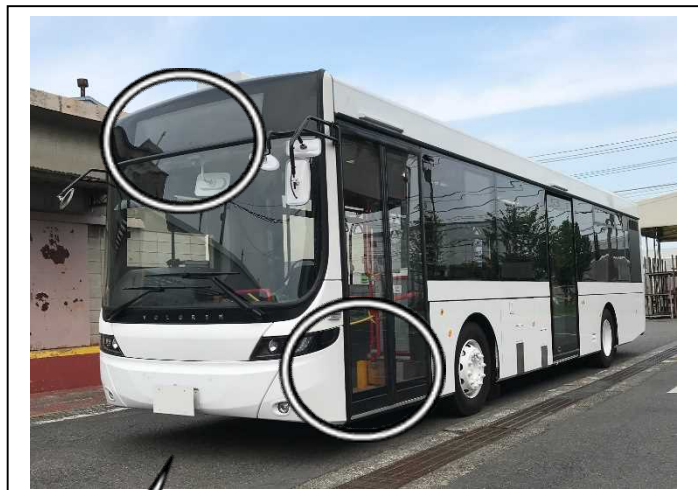
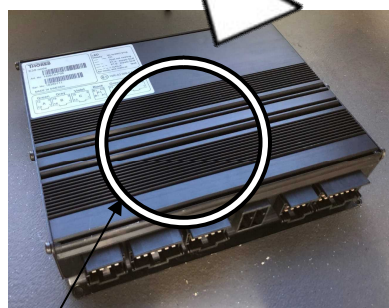
コントロールユニット (NODE)

基準不適合発生箇所

前照灯、制動灯、車両室内灯、エアコン及びドアを制御するコントロールユニットのソフトウェアが不適切なため、内部電流の上昇を検知し安全機能が働く場合がある。このため制御信号を断続的に遮断し最悪の場合、前照灯や制動灯が不灯または点滅し保安基準を満たさないおそれがある。

全車両、ソフトウェアを対策版にアップデートする。

注  は、ソフトウェアをアップデートする部品を示す。

識別：前部乗降扉近傍にある型式プレートに白色ペイントを塗布する。
