## 改善箇所説明図

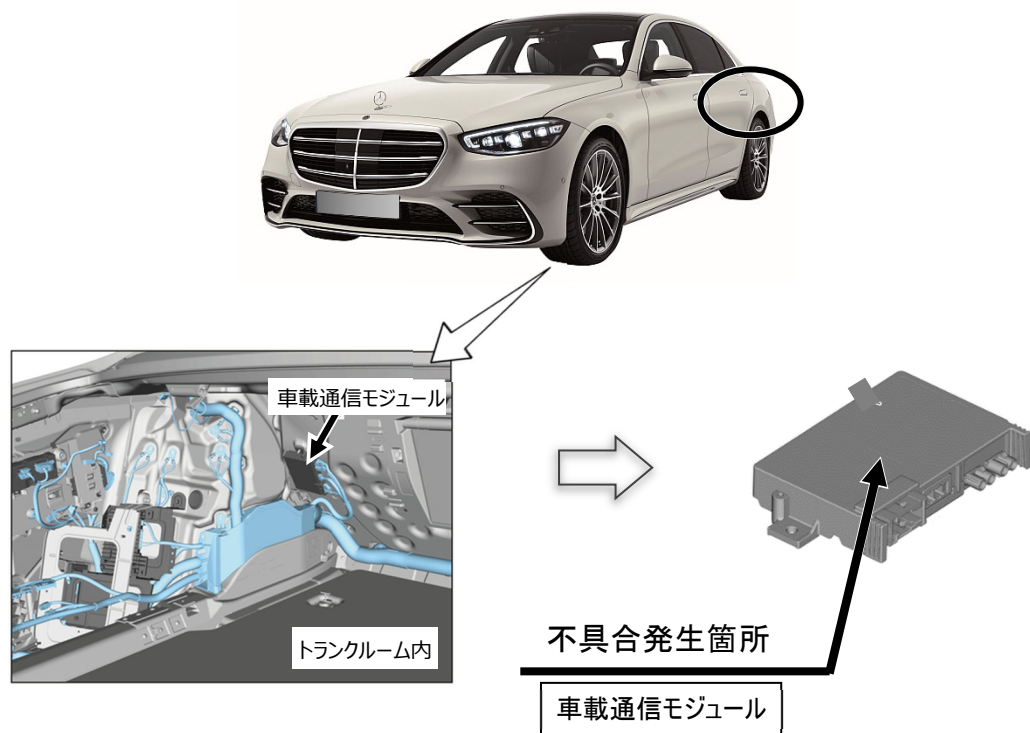
注:  は、対策プログラムに書き換える部位を示す。

事故自動緊急通報装置の車載通信モジュールにおいて、制御プログラムが不適切なため SIM が無効になりネットワーク回線に接続することができない。そのため、通信ができず、保安基準第 43 条の 8(事故自動緊急通報装置の基準)に適合しない。

全車両、車載通信モジュールを良品に交換する。

識別 : 車台番号の付近に黄色の識別ペイントを塗布する
