## 改善箇所説明図

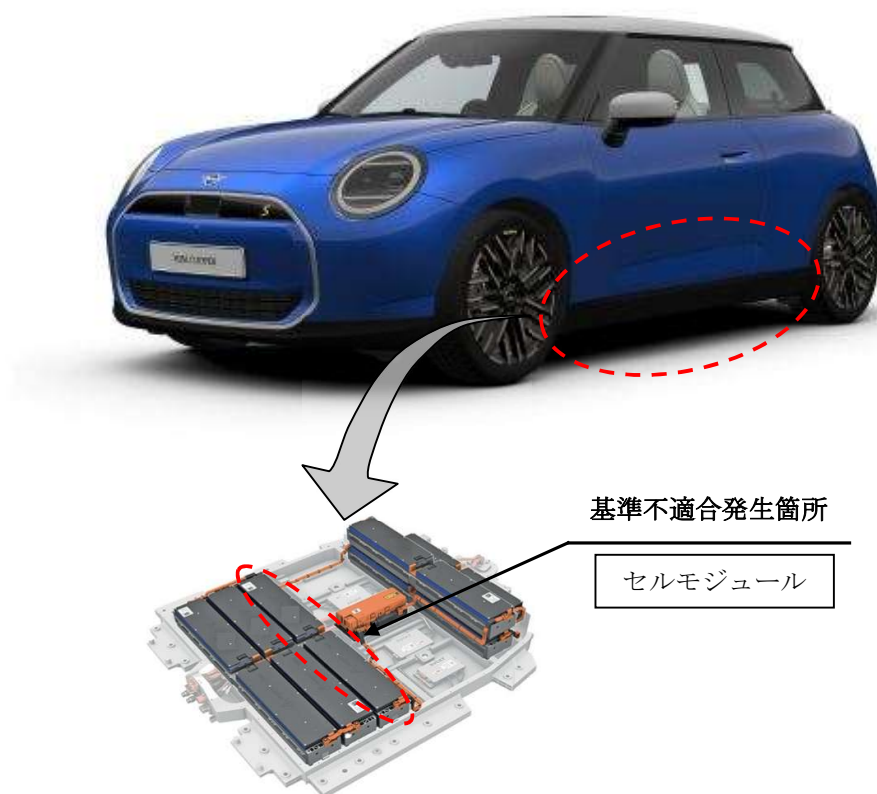
注)  は、交換する部品を示す。

高電圧バッテリーのセルモジュールにおいて、製造管理が不適切なため、バッテリーセル内部に損傷があるものがある。そのため、使用過程により、リチウムが正極と接触することで導通して短絡し、そのまま使用を続けると、最悪の場合、火災に至るおそれがある。

全車両、高電圧バッテリーのセルモジュールを良品に交換する。
