## 改善箇所説明図

### 不具合の内容

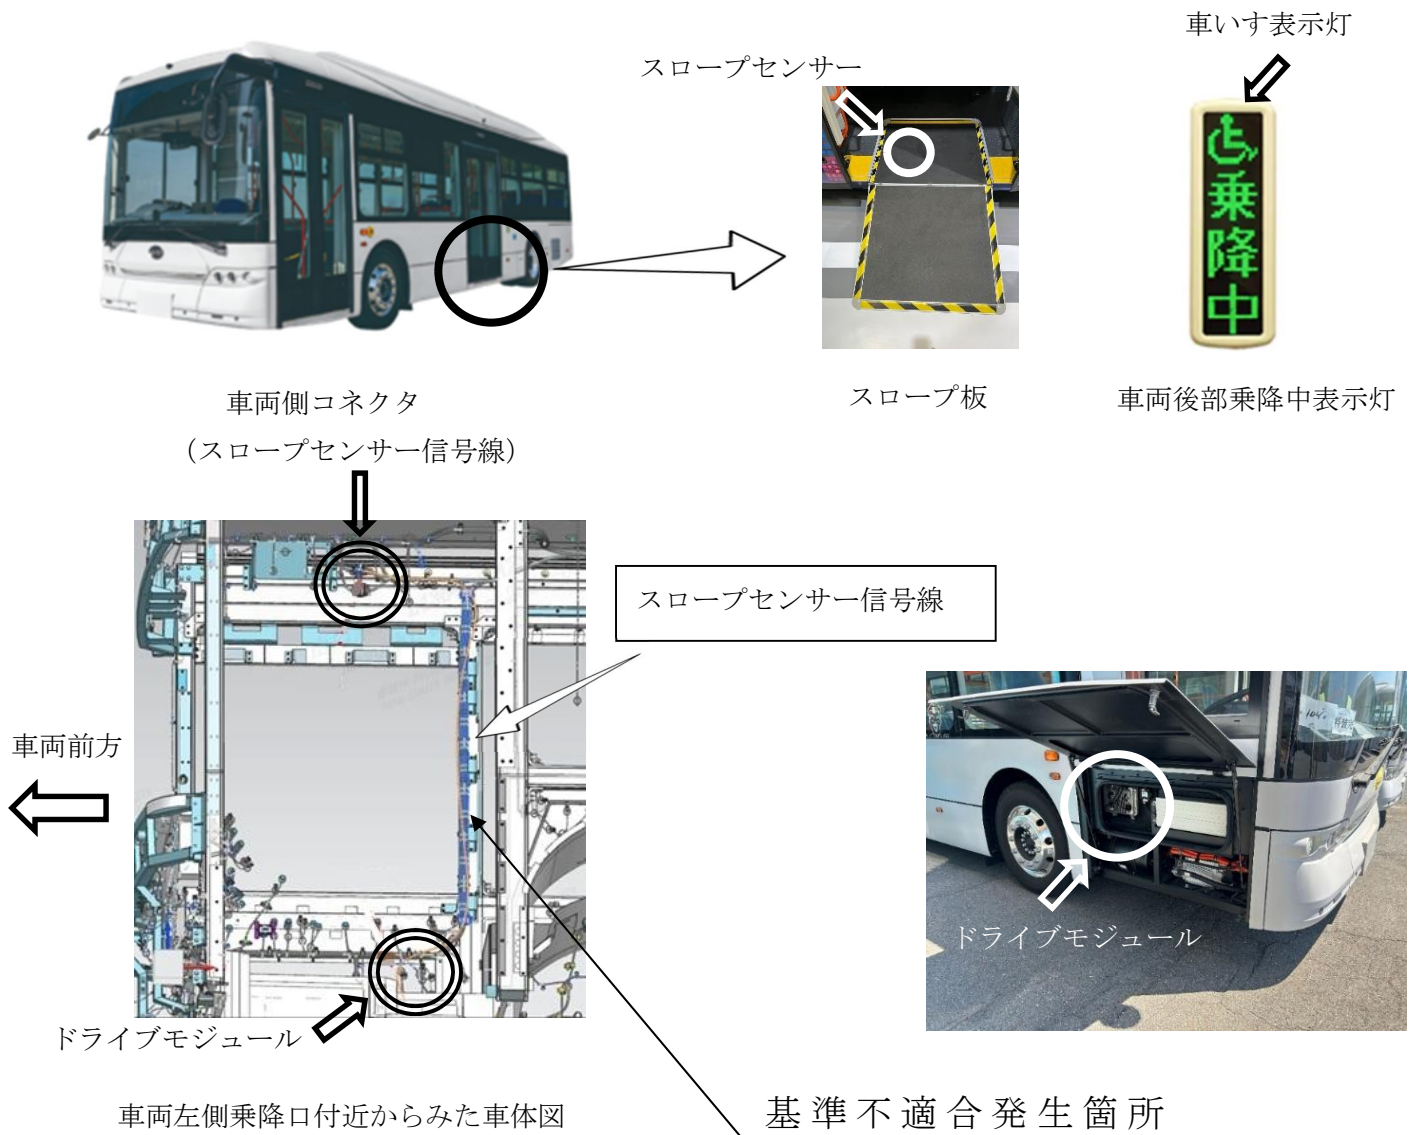
スロープセンサー信号線において、設計検討が不十分なため、配策が不適切なものがある。  
そのため、スロープセンサーが損傷し、スロープ板を使用しても車いす表示灯が点灯しないおそれがある。また、スロープ板が閉じて乗降ドアが開いた状態と誤認されて閉まらず、走行できなくなるおそれがある。

注   は、引き直す配線を示す。

全車両、当該信号線を正規の配線経路に修正する。  
また、スロープセンサーが損傷している場合は、新品に交換する。

識別：ドライブモジュールに白色ペイントを塗布する。
