## 改善箇所説明図

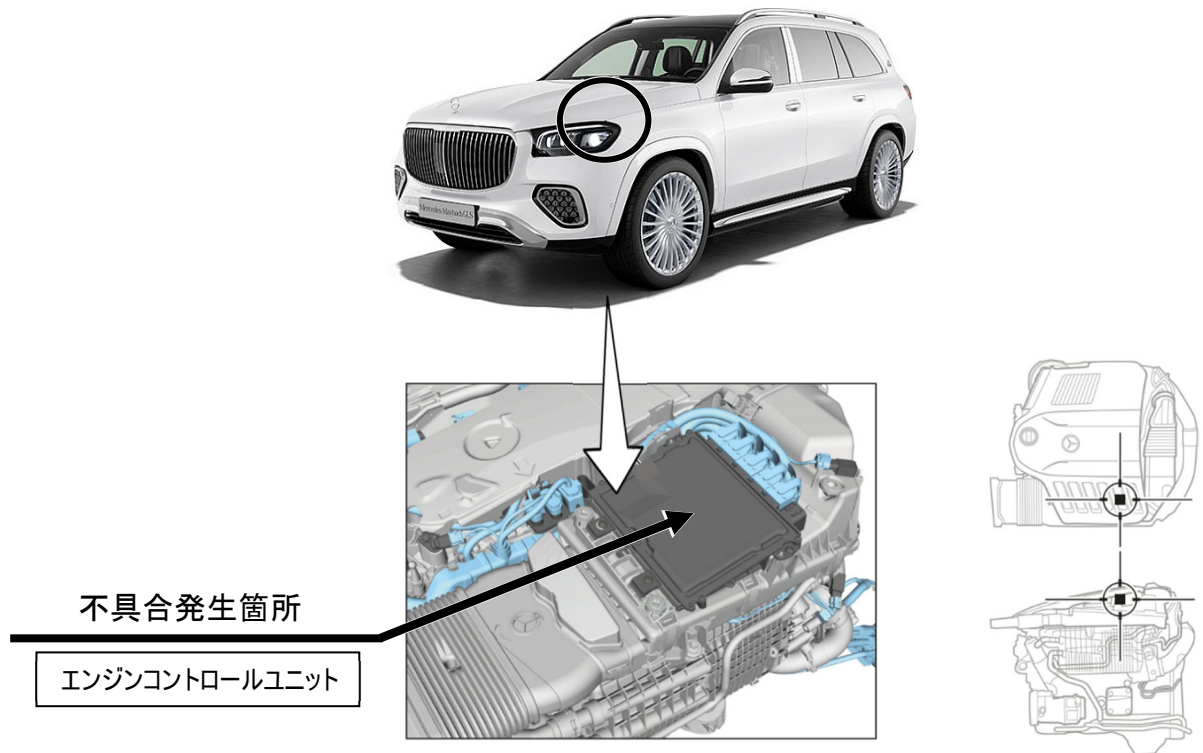
注:  は、制御プログラムを書き換える部位を示す。

エンジンコントロールユニットの制御プログラムにおいて、車両設定値が不適切なため、触媒暖機時にインジェクタの製造公差に対応できず失火することがある。そのため、失火の回数によってはエンジン警告灯(MIL)が点灯して対象気筒の燃料噴射が停止することでエンジン振動が増加し、最悪の場合、排出ガス値が規制値を超えるおそれがある。

全車両、エンジンコントロールユニットの制御プログラムを対策された制御プログラムに書き換える。

識別 : 車台番号の付近に黄色の識別ペイントを塗布する
