## 改善箇所説明図

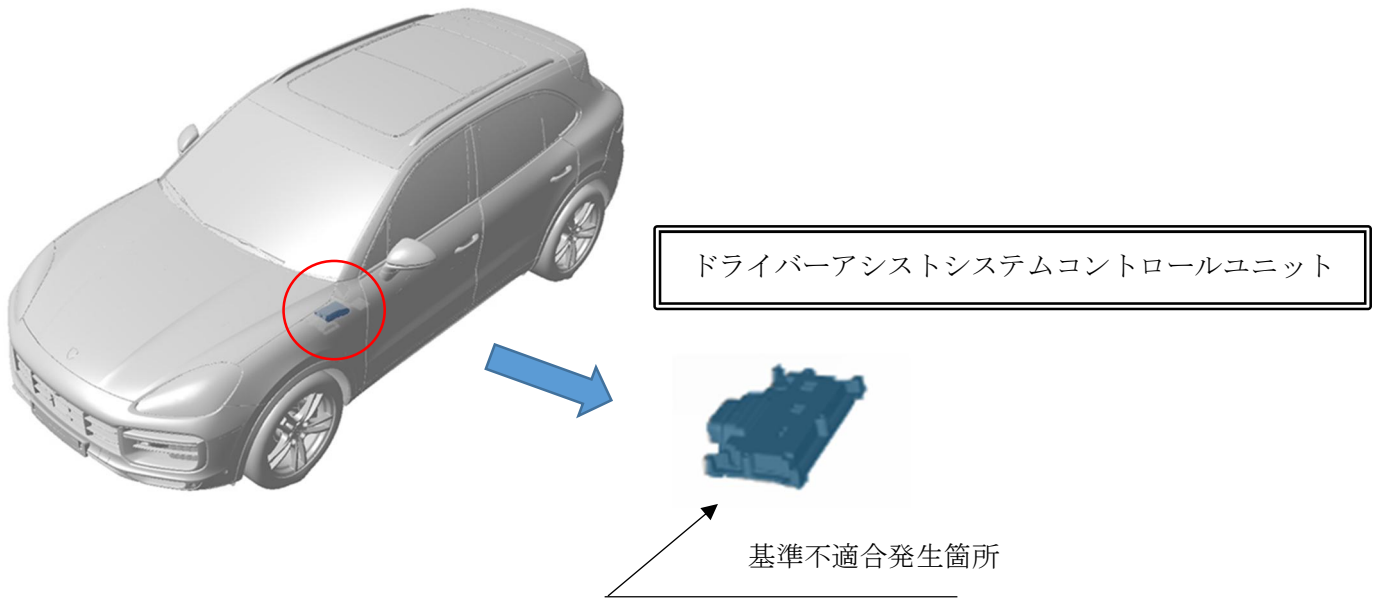
内はプログラムを書き換える部品を示す。

ドライバーアシストシステムコントロールユニットにおいて、制御プログラムが不適切なため、カメラ映像信号の伝送が途切れることがある。  
そのため、サラウンドビューカメラの映像が映らなくなり、車両の直左映像（左ハンドル車にあっては車両の直右映像）が確認できず、保安基準に適合しないおそれがある。

全車両、ドライバーアシストシステムコントロールユニットのプログラムを、対策プログラムが準備できた車両から順次書き換える。

識別： 改善済車両には車台番号打刻の中心部に黄色ペイントを塗布する。
