## 改善箇所説明図

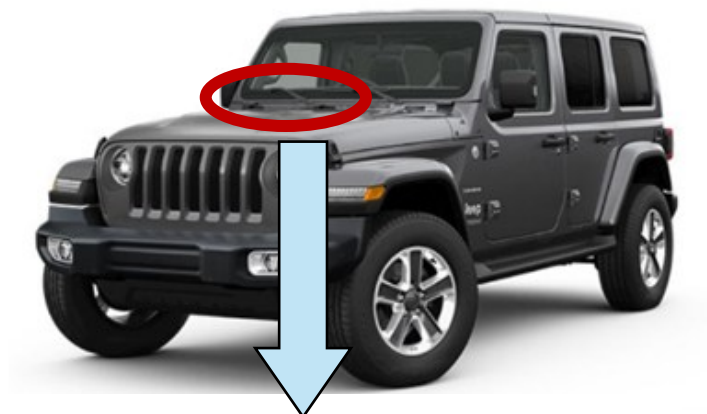
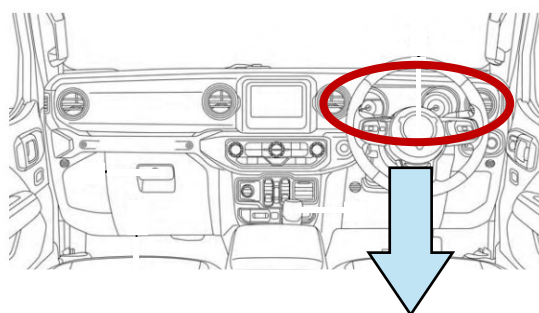
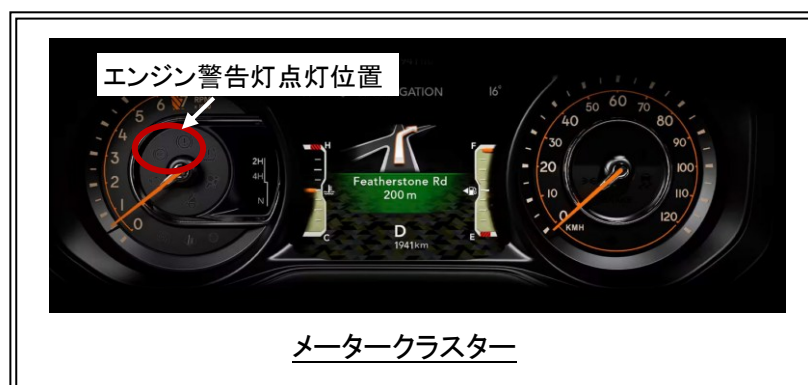
### 基準不適合部位

対策部位

メータークラスターにおいて、製造管理が不適切なため、制御プログラムの設定値が誤っているものがある。そのため、排出ガス浄化装置が故障した場合、エンジン警告灯が点灯せず、保安基準に適合しないおそれがある。

全車両、エンジン警告灯の点灯有無を点検し、不点灯の場合は、メータークラスターの制御プログラムを対策仕様に更新する。

識別：運転者席側ドアロック・ストライカ付近に当該リコールの識別ステッカを貼付する。
