## 改善箇所説明図

### 不具合の内容

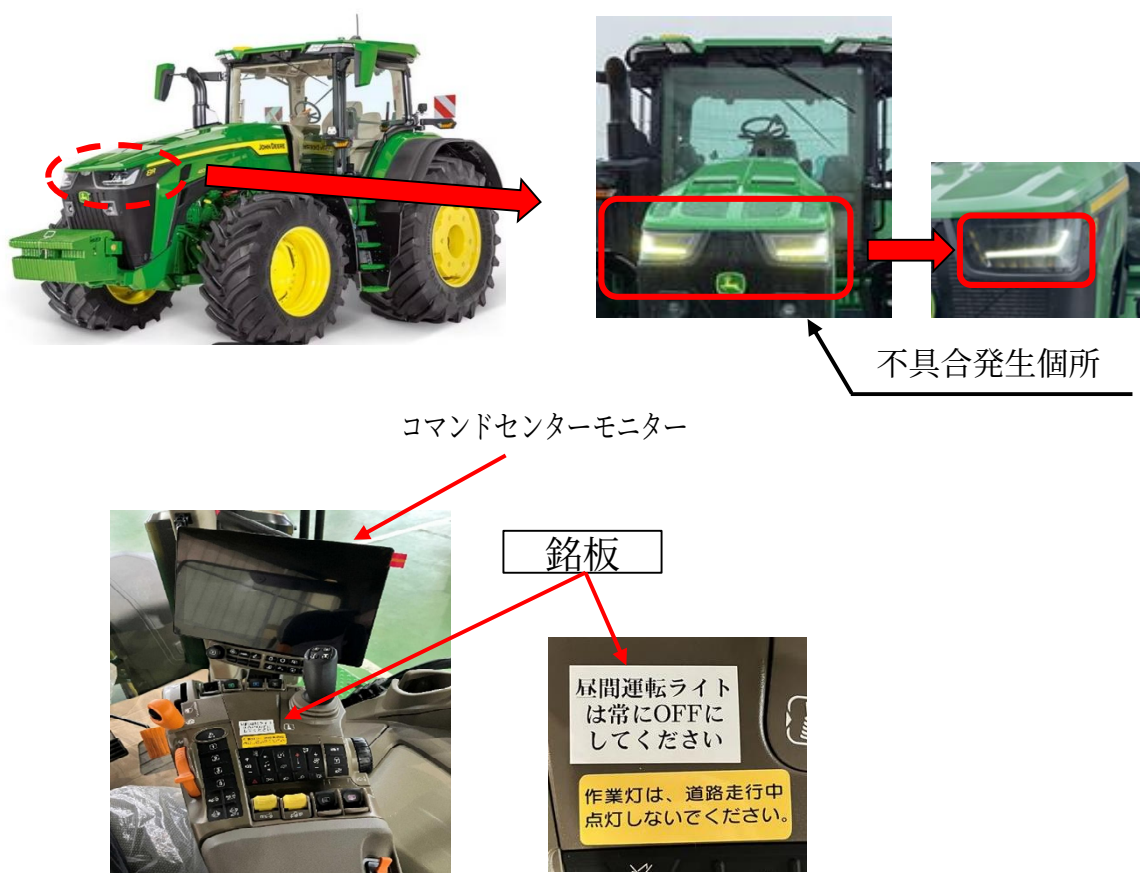
農耕トラクタにおいて、保安基準適合の認識が不足していたため、大型特殊自動車では備えることができない昼間走行灯が備えられており、保安基準に適合しない。

☐ は、追加部品を示す。

全車両、コマンドセンターモニターの当該灯火の設定をOFFに切り替える。  
また、自動車ユーザー向けに以下のとおり周知する。

- ①昼間走行灯（国内販売機能名：昼間運転ライト）の設定をOFFにして使用するよう説明を行う。
- ②取扱説明書に昼間運転ライトを常にOFFとする旨の説明シールを貼付する。
- ③「昼間運転ライトは常にOFFにしてください」との注意銘板を運転席へ貼付する。

運転席左側に貼付されているシリアルナンバーラベルの横に No. 外-4181のステッカーを貼付する。
