# 改善箇所説明図

## センタスタンドブラケットボルト

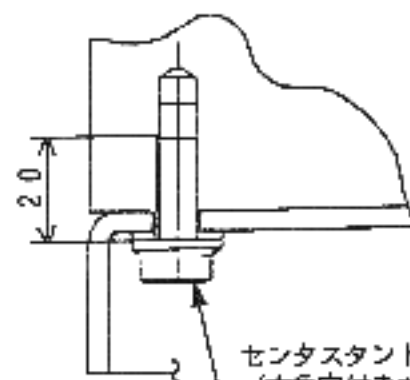
### 改善前

センタスタンドブラケットボルト  
(六角穴付きボルト M8×20mm)

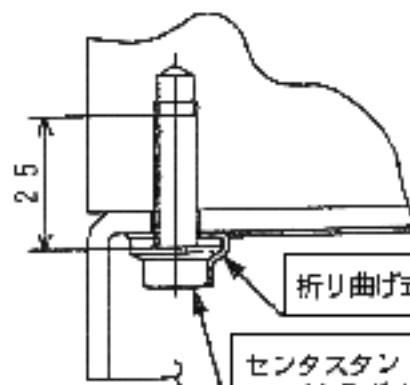
### 改善後

折り曲げ式回り止めプレート

センタスタンドブラケットボルト  
(六角ボルト M8×25mm)

センタスタンドブラケットボルトを対策品と交換し、新規規定トルクで締付けるとともに、折り曲げ式回り止めプレートを追加する。

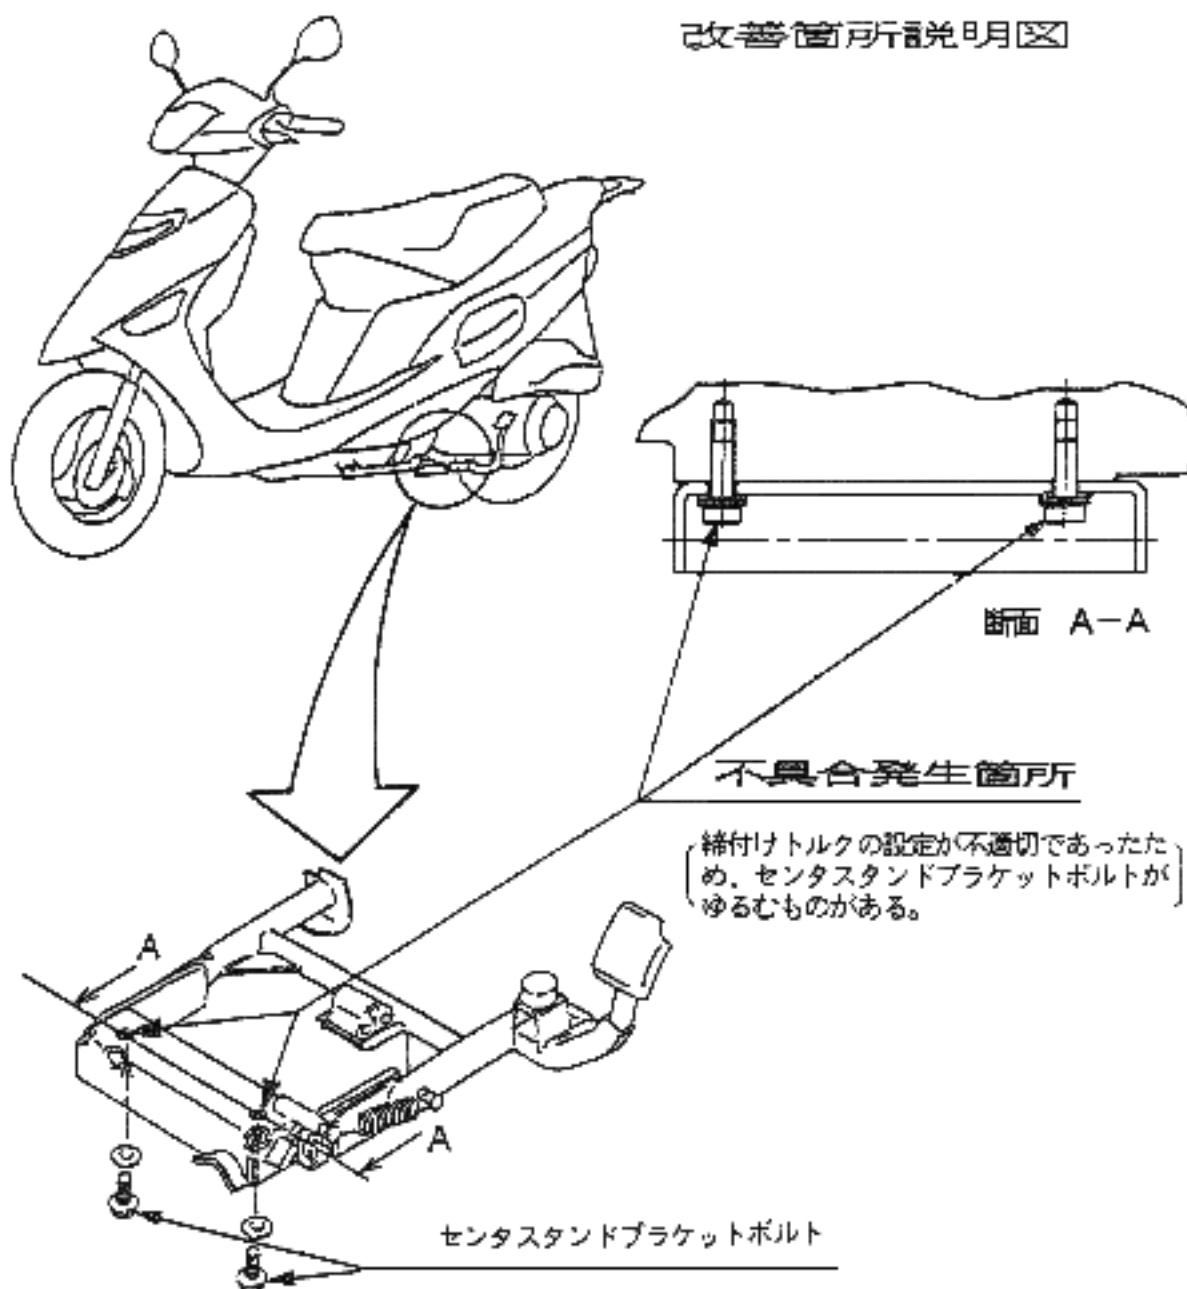
センタスタンドブラケットボルト
