## 改善箇所説明図

### 改善内容

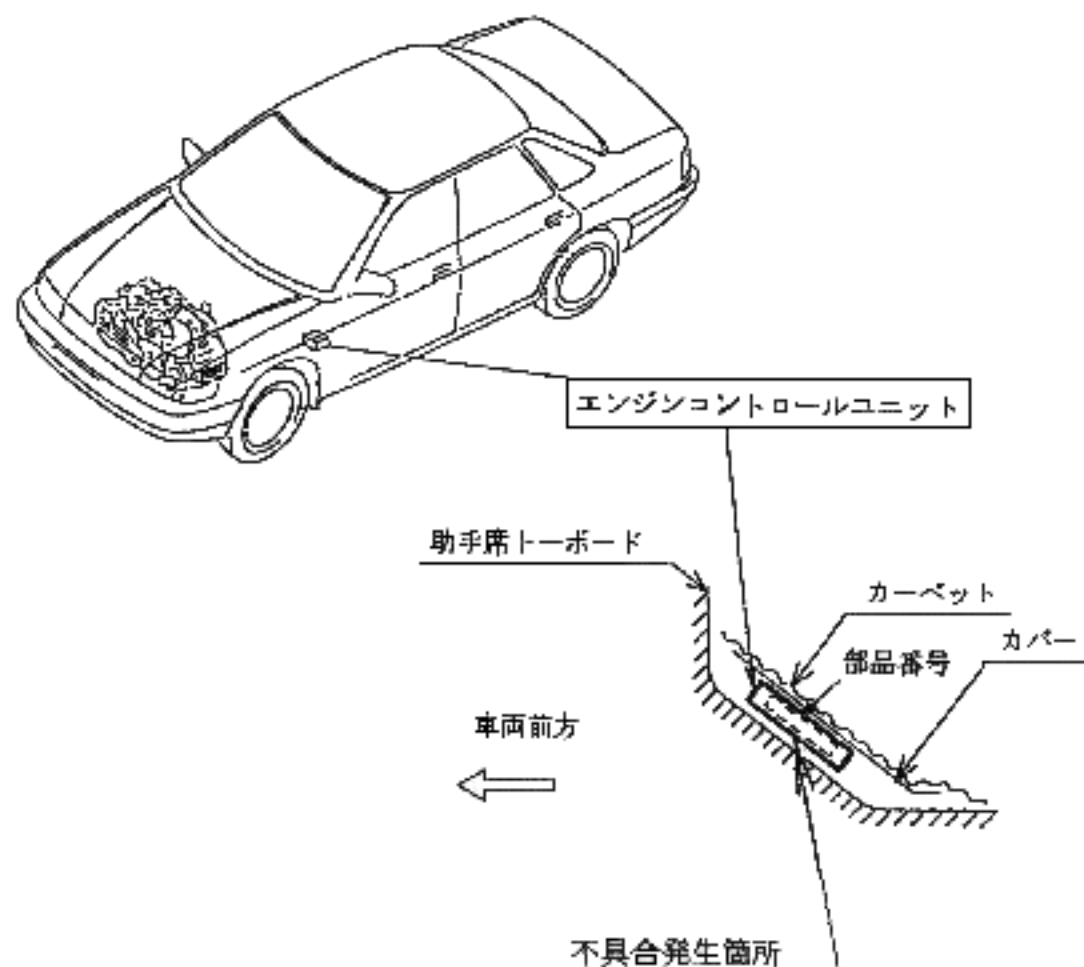
注：□ は交換部品を示す。

ターボ装着の原動機において、原動機制御のためのコントロールユニットの条件判定プログラムに不適切な部分があり、エンスト直後の再始動に時間がかかる場合がある。

全車両、当該コントロールユニットを改善品と交換する。

識別：改善品の部品番号

22611AC562

22644AA032

22611AC582
