# 改善箇所説明図

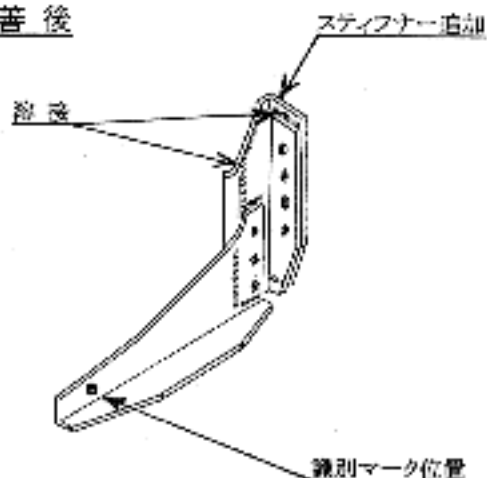
## 改善後

識別：対策品のブラケットの側面に白ペイントを塗布。

全車両、ブラケット(前)を対策品に交換する。
