# 改善箇所説明図

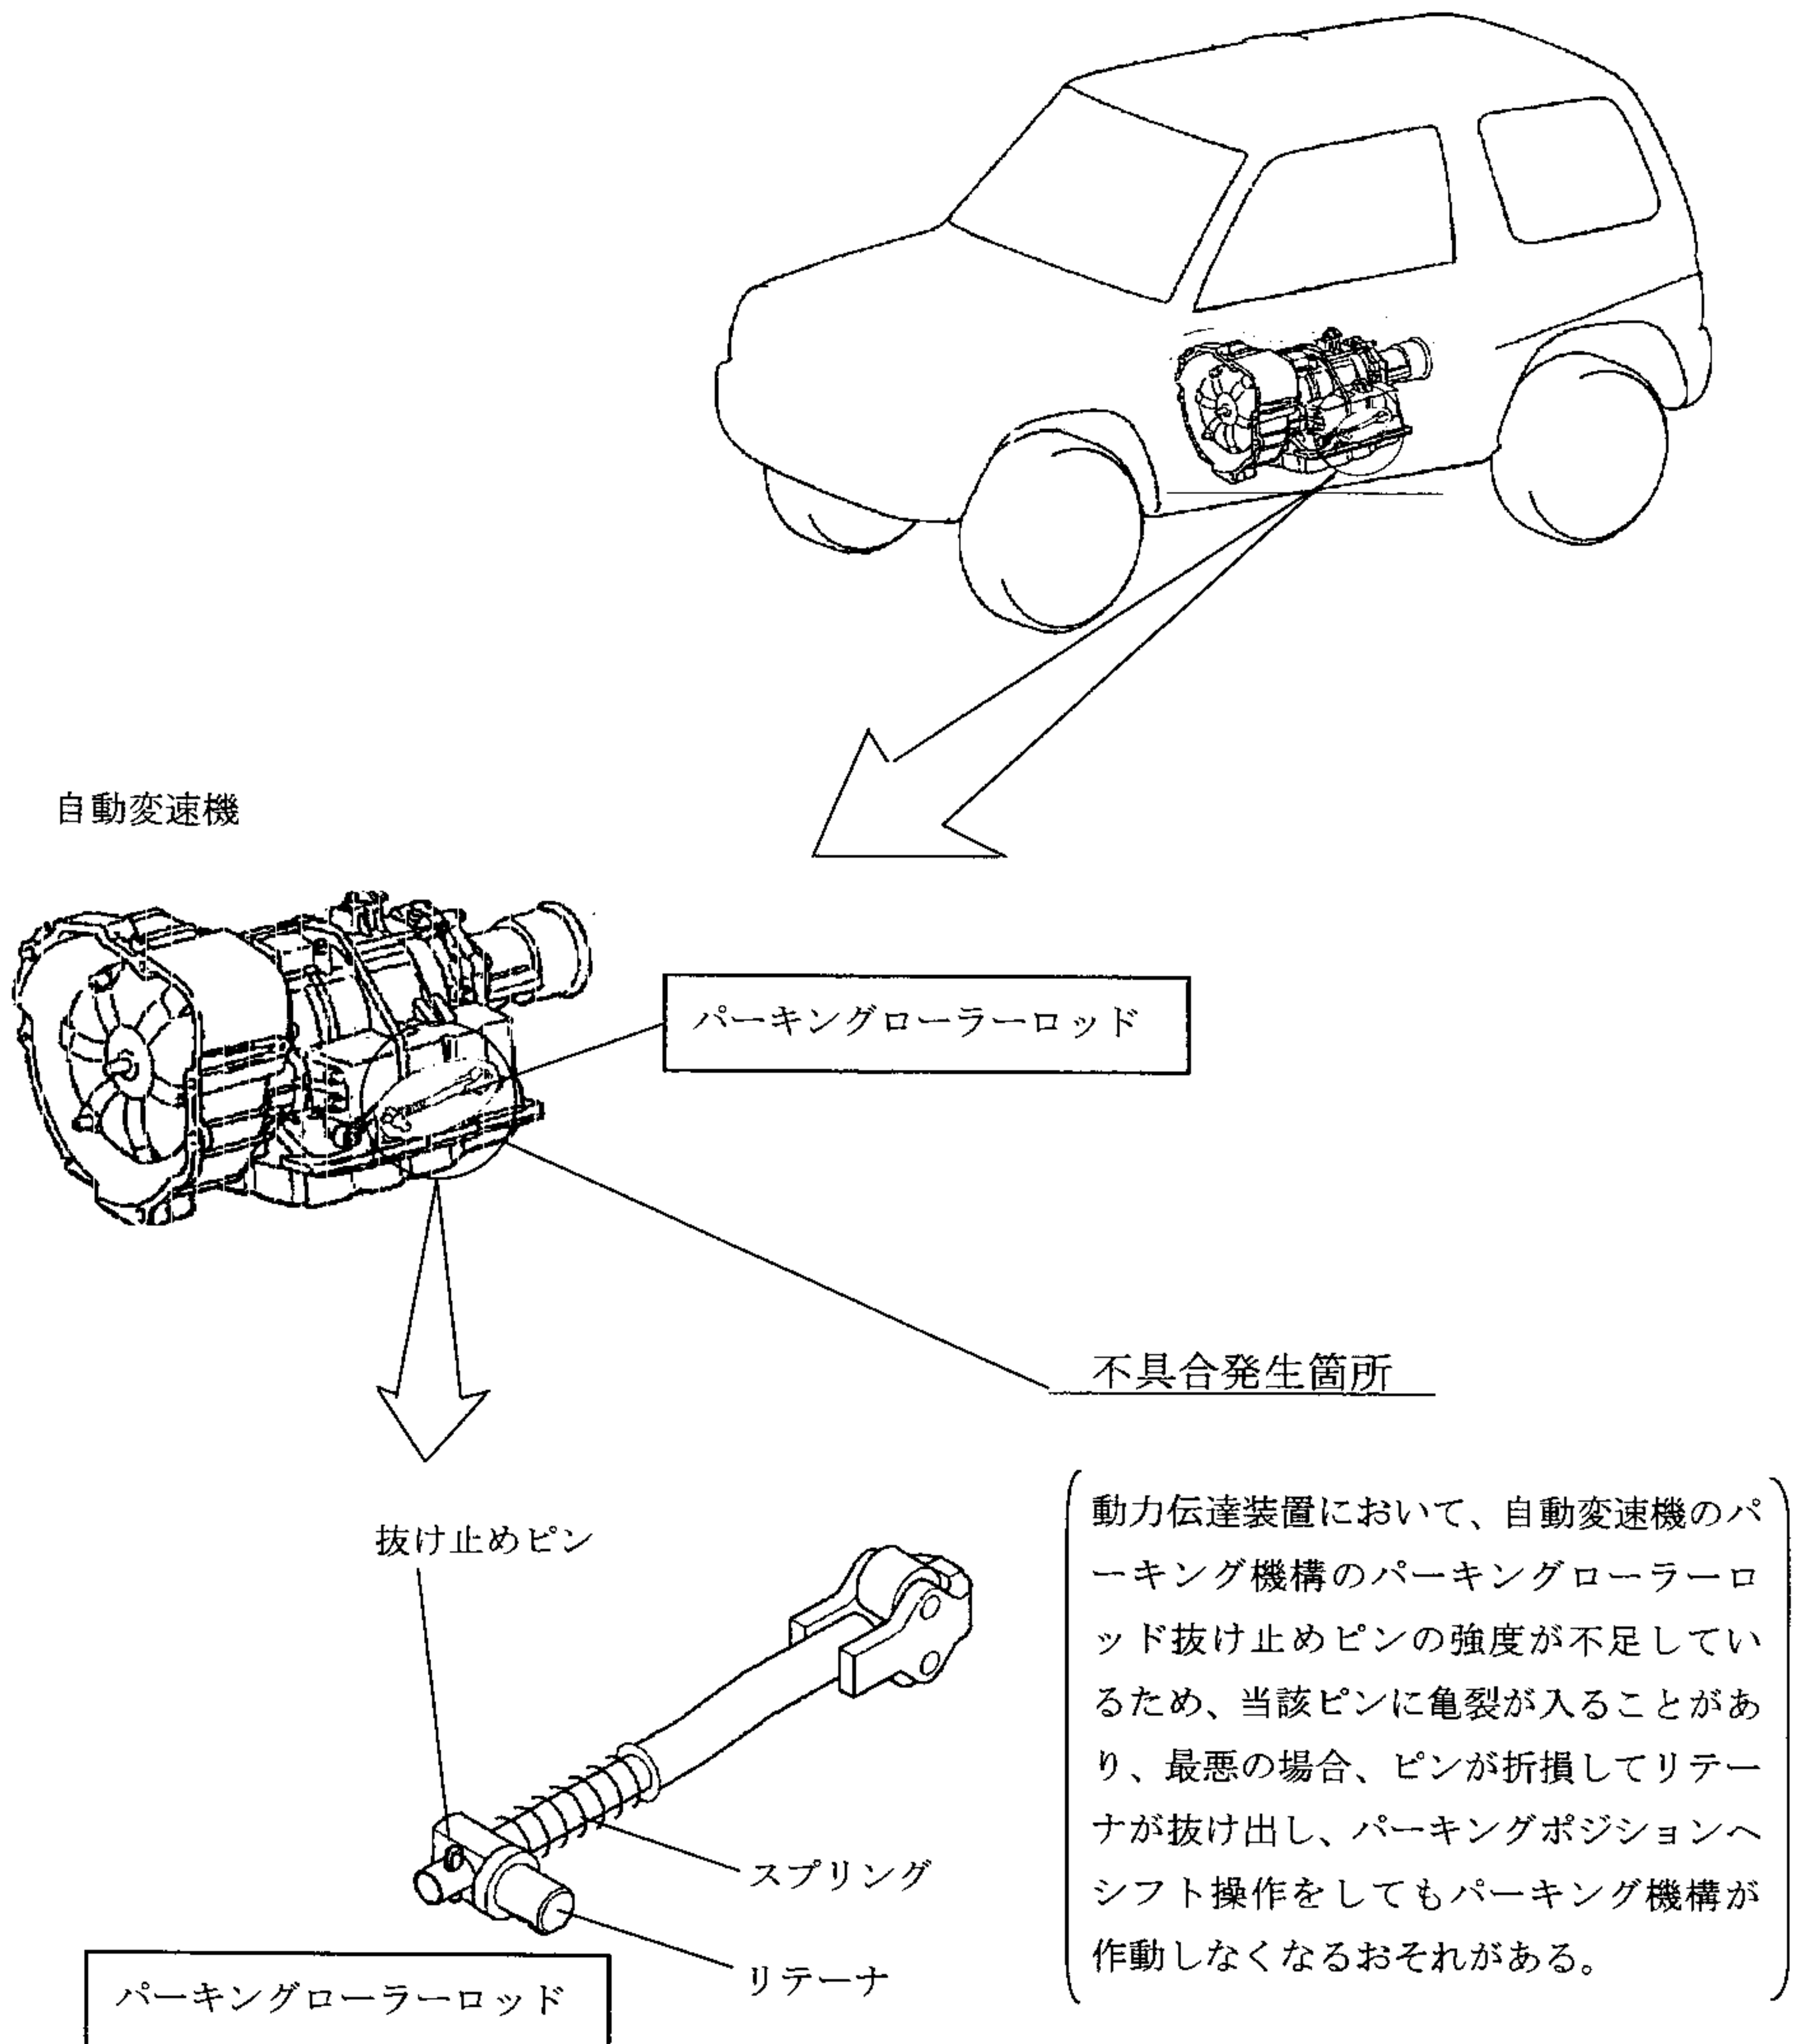
内は交換部品を示す

全車両、当該パーキングローラーロッドを対策品に交換する。

識別：運転席ドアのローアヒンジのドア側下側取付ボルト当部に白または黄色のペイントを塗布する。
