## 改善箇所説明図

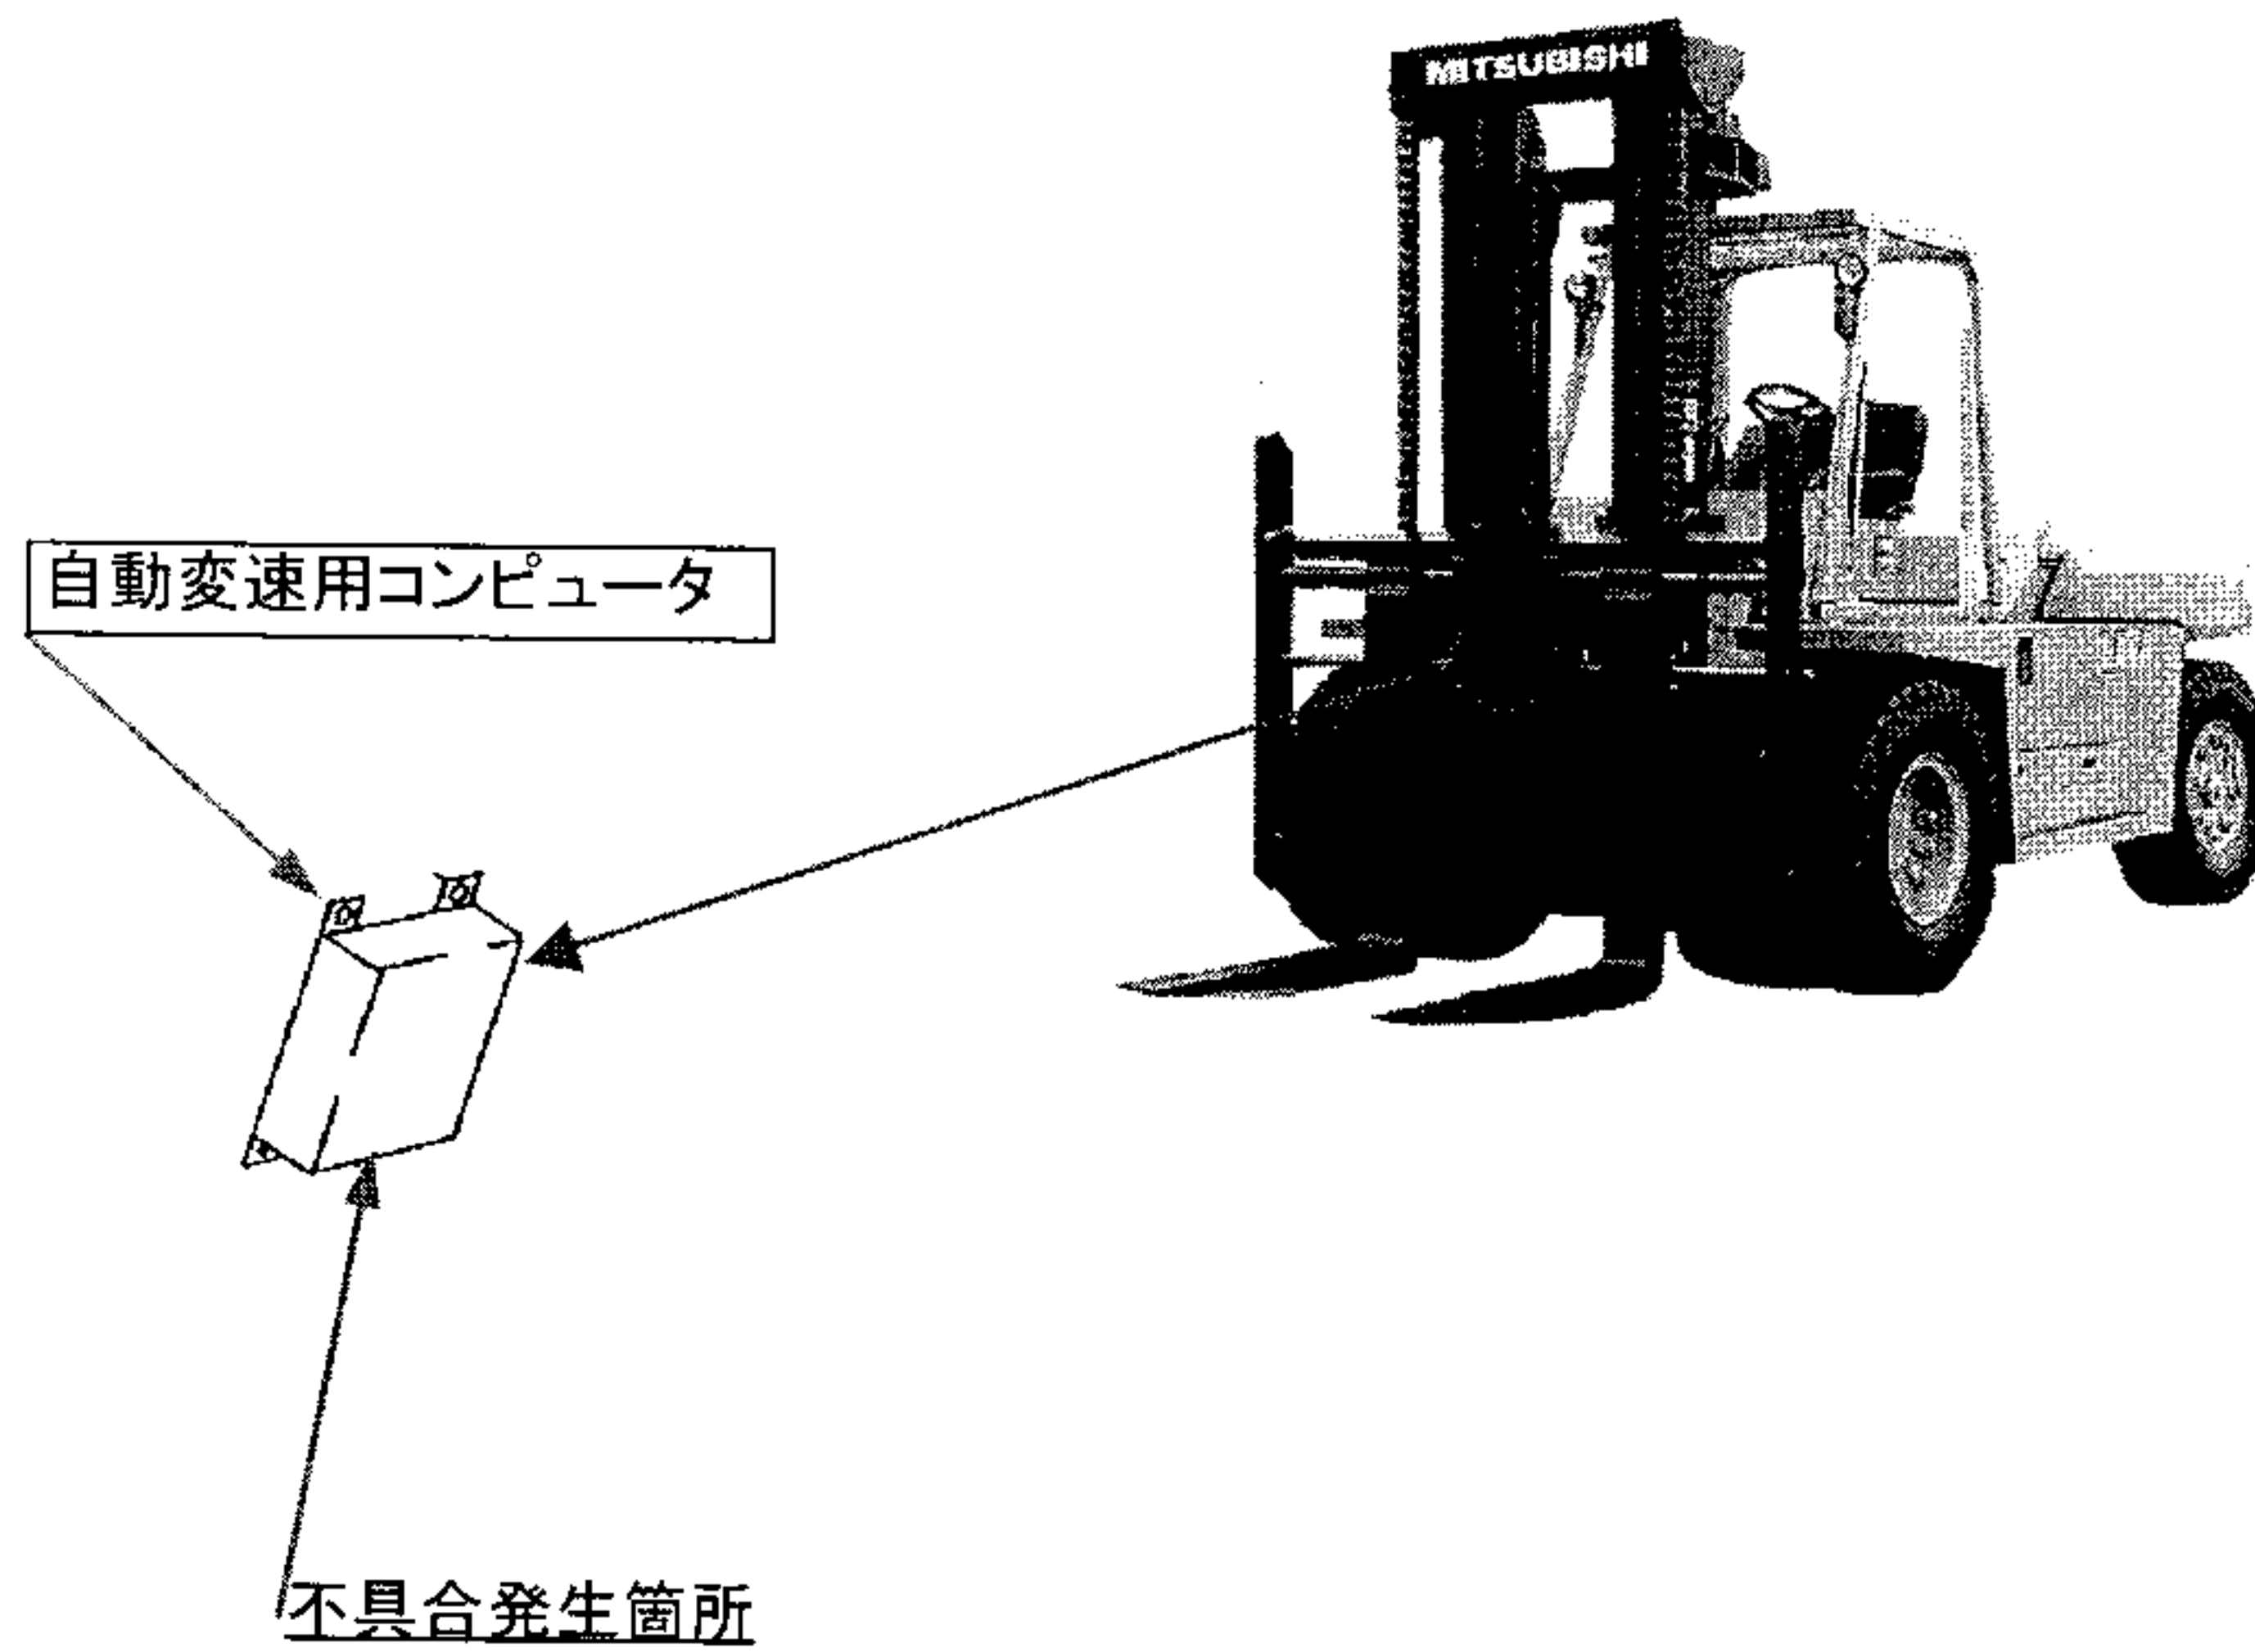
自動変速の車両において、変速用ソレノイドバルブ制御用コンピュータのプログラムが不適切なため、2速あるいは3速にて走行中、一瞬、1速または2速にシフトダウンするおそれがある。

☐ は交換部品を示す。

識別：自動変速用コンピュータの部品番号で識別する。

全車両、自動変速用コンピュータを対策品と交換する。
