サイドカーテンエアバッグ装着車において、エアバッグコントロールユニットのプログラムが不適切なため、展開が必要となる側面からの衝撃を受けた場合、エアバッグの展開信号が一瞬遅れるものがある。そのため、サイドカーテンエアバッグの意図した性能が得られなくなるおそれがある。

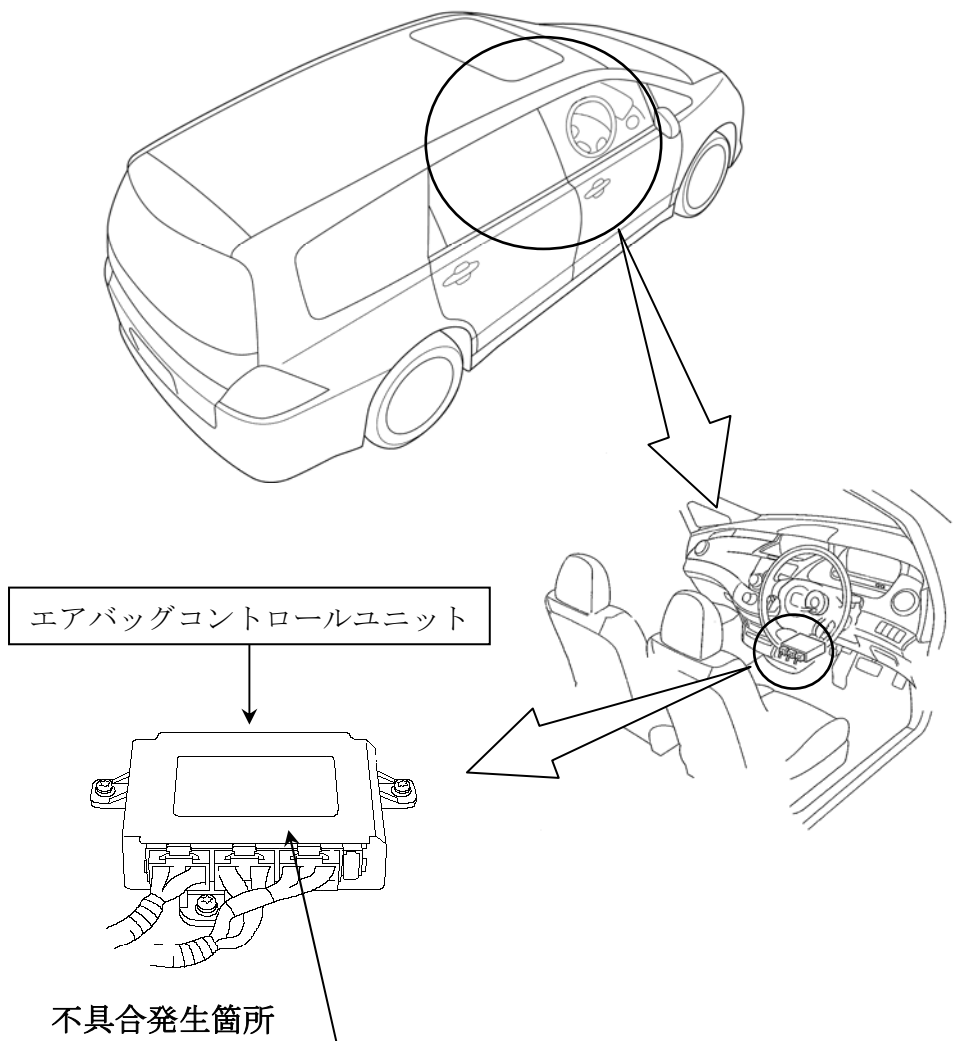
注：  は交換部品を示す。

全車両、エアバッグコントロールユニットを対策品と交換する。

識別：運転席ドアアップヒンジのドア側上部のボルト頭部に黄色ペイントを塗布する。
