## 改善箇所説明図

### 【不具合の内容】

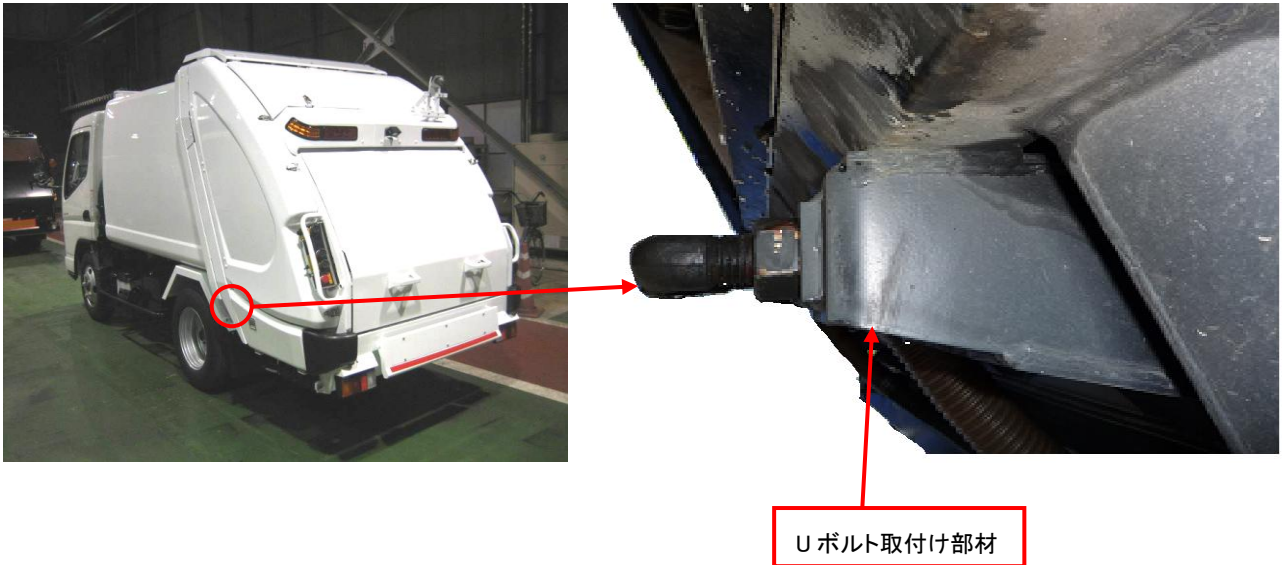
圧縮板式塵芥車(富士重工業㈱製、商標名:フジマイティー)において、テールゲート固縛フックを掛けるUボルトの取付け部材に加工不良のものがあ。そのため、そのままの状態で使用を続けると、当該取付け部材が破損し、最悪の場合、テールゲートの固縛が外れ、積荷の反力によりテールゲートが開くおそれがある。

全車両、Uボルト取付け部材を点検する。

点検の結果、損傷のないものについては補強材を取付ける。損傷があるものについては、取付け部材を良品に交換する。

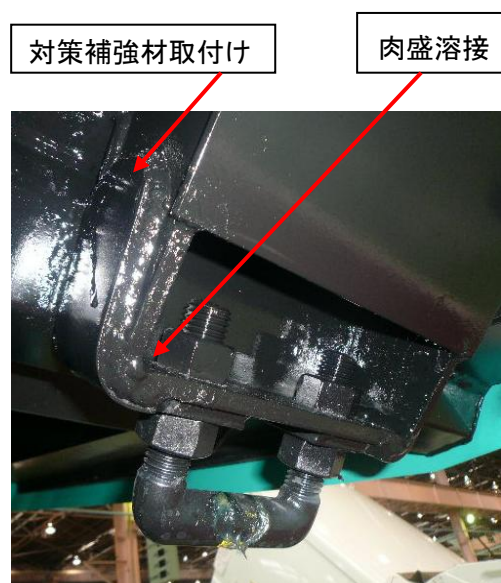
\* 写真は、補強材を取付ける対策の例
