## 改善箇所説明図

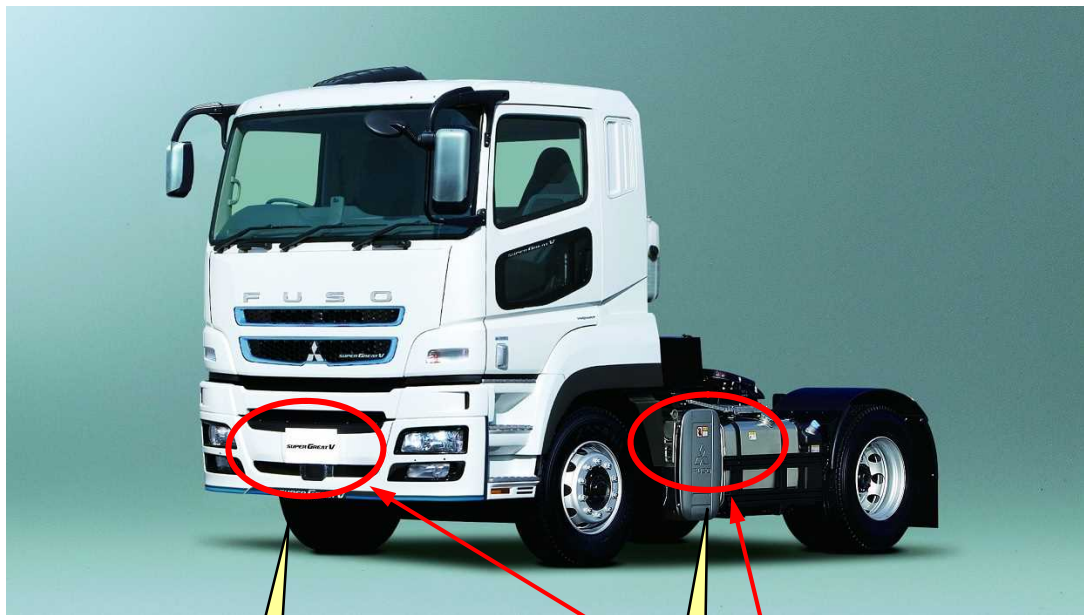
基準不適合発生箇所

《前輪用》

《後輪用》

大型トラックの電子制御ブレーキシステムにおいて、プレッシャーコントロールモジュールの製造が不適切なものがある。そのため、ブレーキを操作した時、通常より強い制動力が生じたり、電子制御ブレーキシステムの警告灯が点灯するおそれがある。

全車両、良品のプレッシャーコントロールモジュールに交換する。

注：□ は、交換する部品を示す。

識別：作業完了車には、助手席リヤドアピラーストライカー付近に「HD208」の文字が記載された白黄色のシールを貼付ける。
