# 改善箇所説明図

## 不具合発生箇所

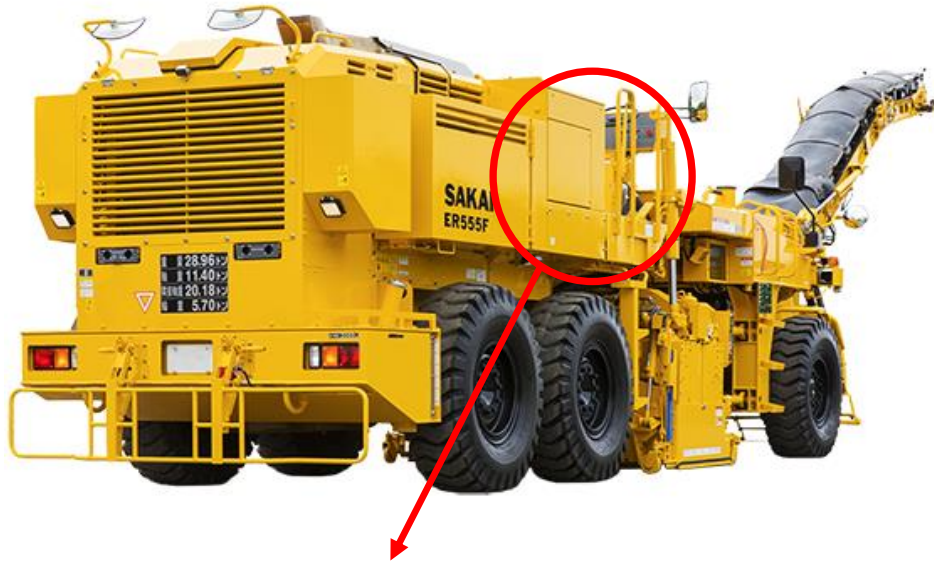
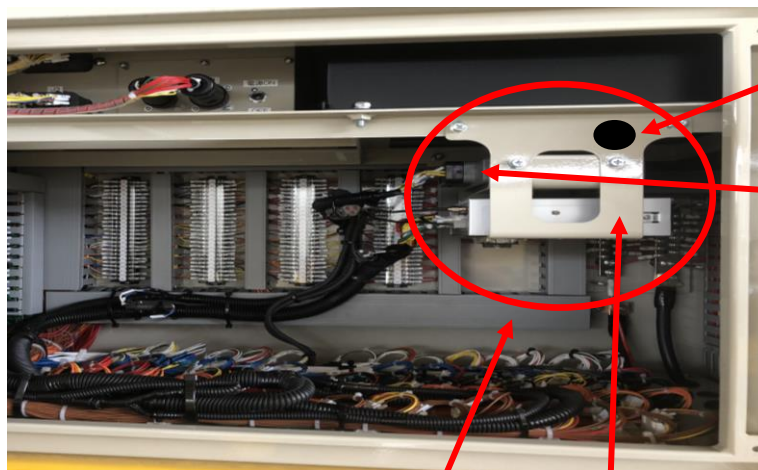
識別位置

尿素 SCR 制御用コントローラ

尿素 SCR 制御用コントローラの取付ブラケット

グレーダの尿素 SCR 制御用コントローラにおいて、プログラムが不適切なため、尿素水の残量が規定値以下となった場合等に警告音が吹鳴しない。

全車両、尿素 SCR 制御用コントローラのプログラムを対策プログラムに書き換える。

識別：尿素 SCR 制御用コントローラの取付ブラケット右上隅に黒色ペイントを塗布する。
