## 改善箇所説明図

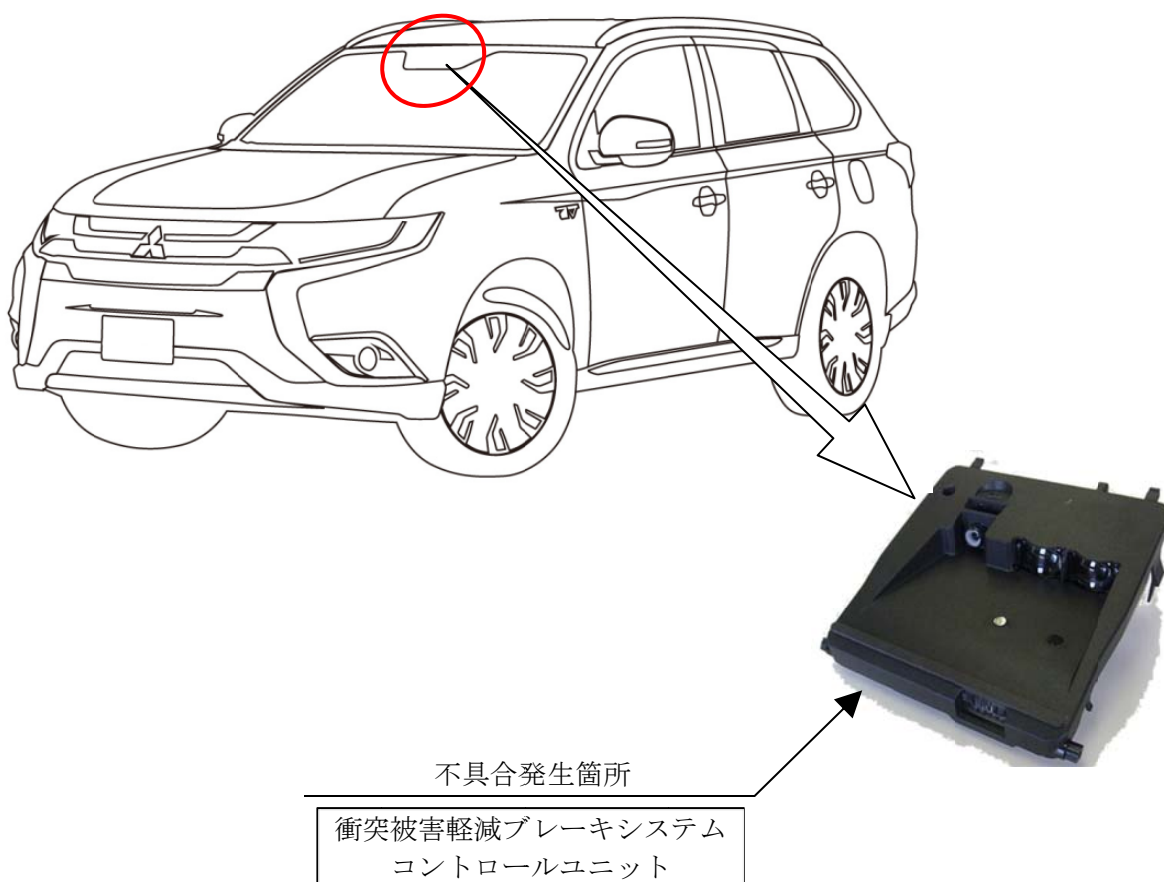
衝突被害軽減ブレーキシステムにおいて、コントロールユニットの制御プログラムが不適切なため、前方に衝突可能性がある歩行者を検知した際のブレーキ作動時間が必要以上に長くなることがある。そのため、運転者の不要な制動操作による急制動を誘発するおそれがある。

注：図中の  内は、プログラムを書き替える部品を示す。

全車両、衝突被害軽減ブレーキシステムコントロールユニットの制御プログラムを対策仕様に書き替える。

識別：アクセルペダルアーム上面に、白または黄色ペイントを塗布する。
