# 対策箇所説明図

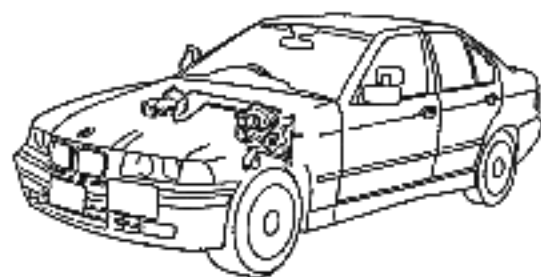
不具合発生箇所

シリンダー内のバルブの気密性が損なわれて補助ブレーキの制動力に若干時間遅れが出る場合がある。

補助ブレーキ用  
シリンダー

油圧ポンプ  
(ABS装置)

油圧式補助ブレーキ  
システム

油圧式補助ブレーキシステムを  
取り外し、新たに機械式補助ブ  
レーキシステムを装着する。
