# 改善箇所説明図

## 改善の内容

### エアバッグ・コントロール・ユニット

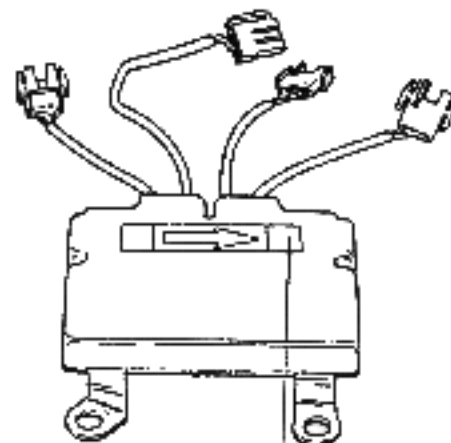
ラベル上の部品番号

注：  内は交換部品を示す。

全車両、エアバッグのコントロール・ユニットを対策品と交換する。

以下の部品番号のものに交換する

E-56F3R型、E-56Z7X型

左ハンドル：77 00 416 661

右ハンドル：77 00 416 662

E-54Z7X型

右ハンドル：77 00 415 816

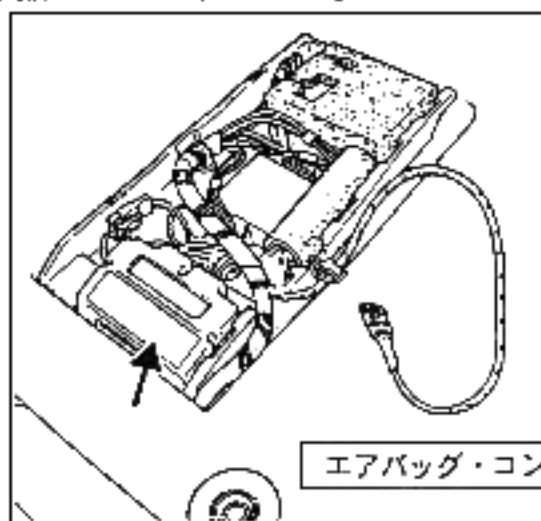
### エアバッグ・コントロール・ユニット

エアバッグのコントロール・ユニットが減速度に過敏に反応しやすいものがあるため、急制動時や軽度の衝突による衝撃により、エアバッグが作動するおそれがある。

助手席下側フロアカーペット下
