# 改善箇所説明図

ジープ・ラングラー (E-TJ40H, E-TJ40S)

ジープ・グランドチェロキー (E-ZG40)

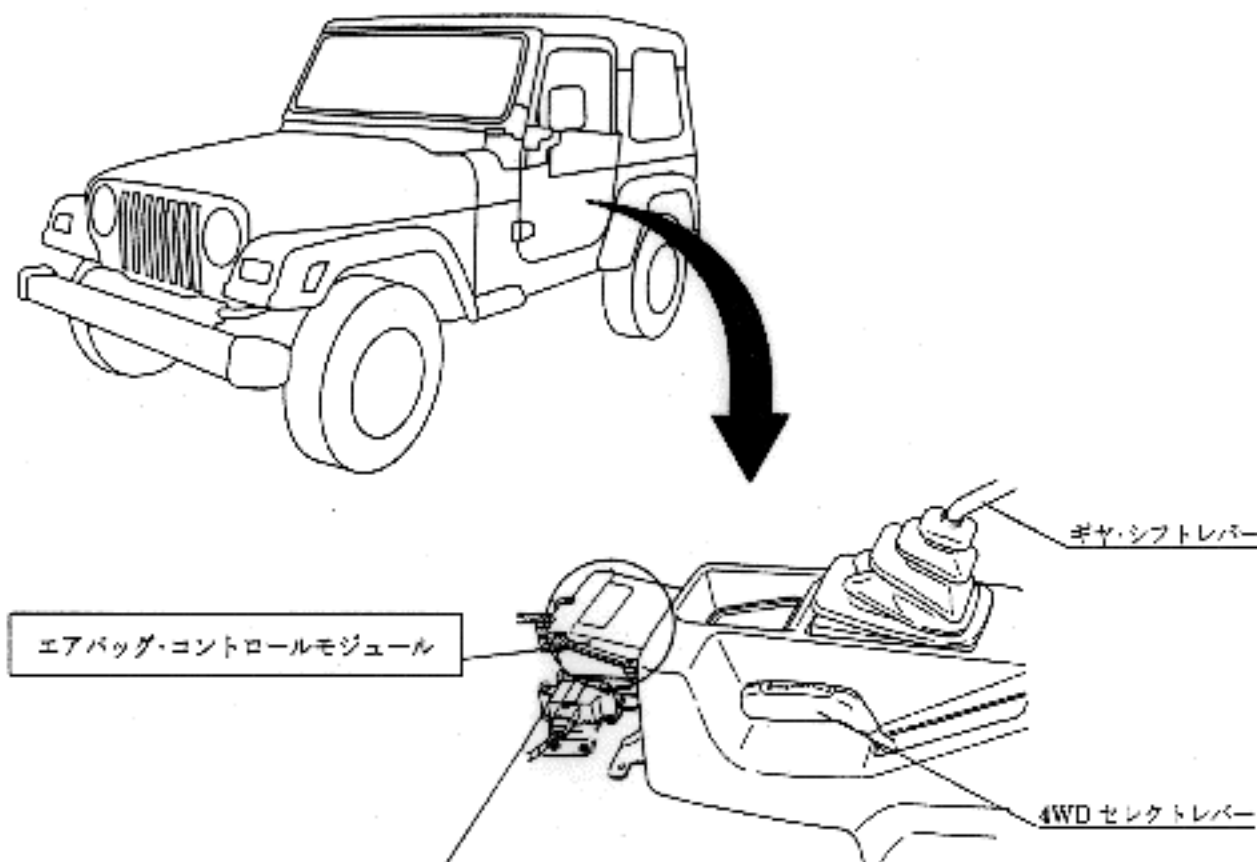
## 不具合発生箇所

エアバッグ・コントロールモジュールの内部回路に不適切なものがあるため、イグニッションスイッチを操作した際において、エアバッグが開くおそれがある。

全車両、当該コントロールモジュールを対策品と交換する。なお、対策品は本体に貼付されている部品番号で識別できる。

識別：対策品の部品番号  
P56010105AB

識別：対策品の部品番号  
P56007706AB
