# 改善箇所説明図

## 不具合箇所

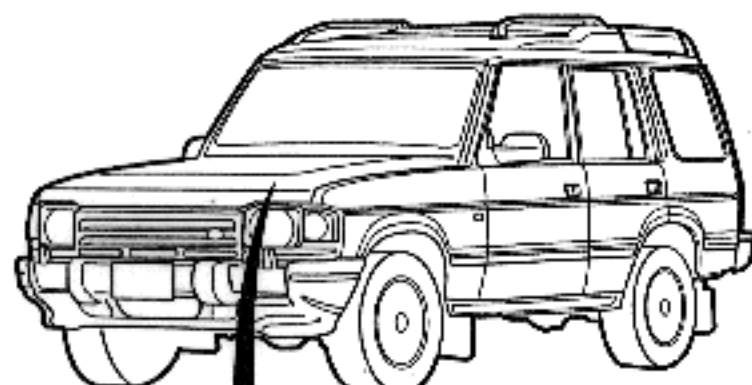
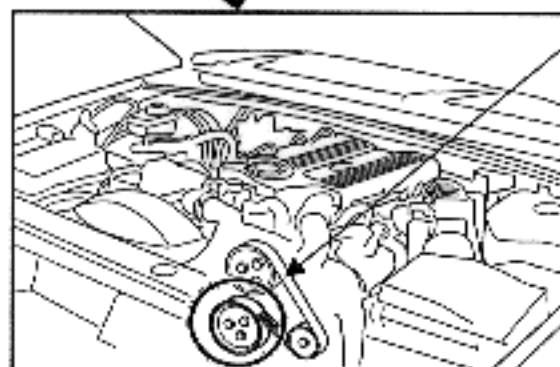
かじ取り装置のパワーステアリング・ポンプにおいて、ポンプの駆動軸に製造不良のものがあり、そのままの状態で使用を続けると当該駆動軸が破損し、最悪の場合、パワーステアリングの機能が損なわれるおそれがある。

全車両、パワーステアリング・ポンプのラベルを確認し、当該ポンプが不良品に該当する場合（日付が 12-07-97 以前）又はラベルが判読できない場合には良品と交換する。
